Arasement du Moulin de Guémy sur la Hem et restauration écologique du site

Type d'action : Arasement

Début et durée de l'action : Juillet 2014 – Janvier 2015 (6 jours)

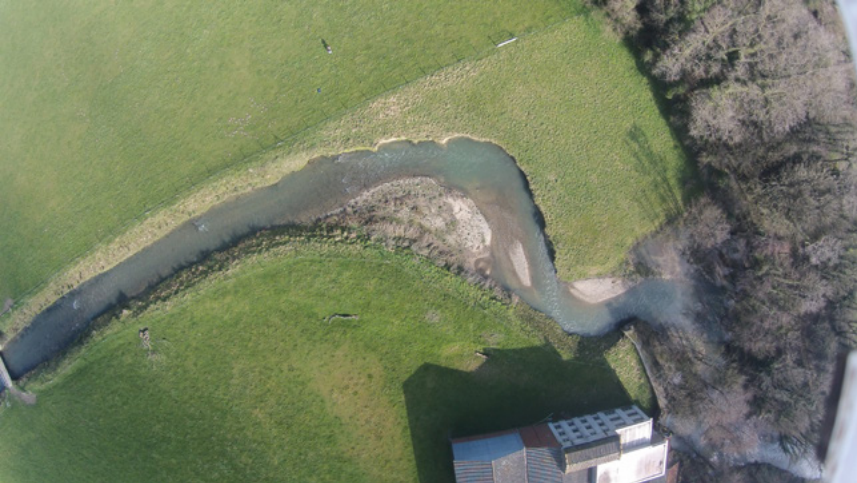
Avant travaux

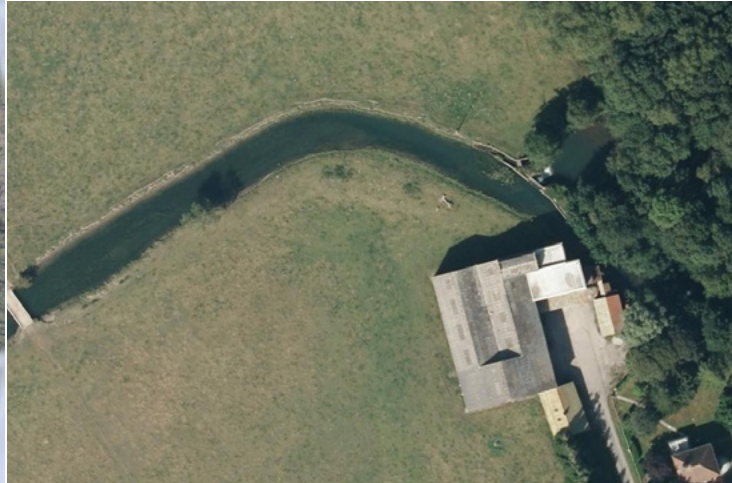
Après travaux

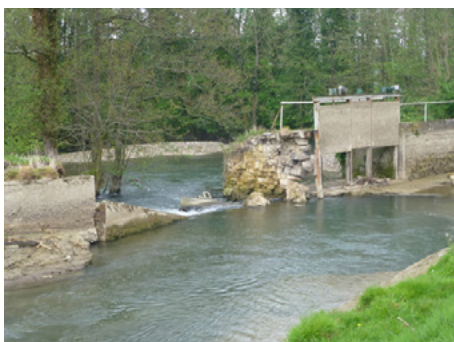
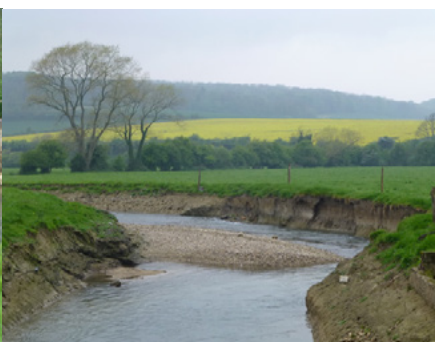
Avril 2014

Vue amont et Vue du Bief
Avant travaux

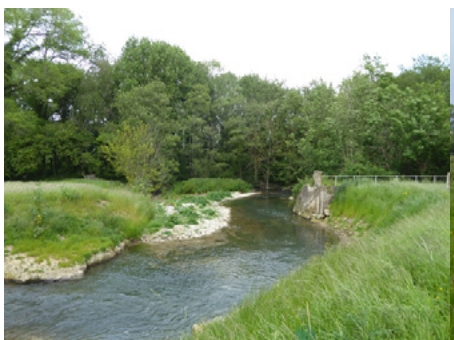
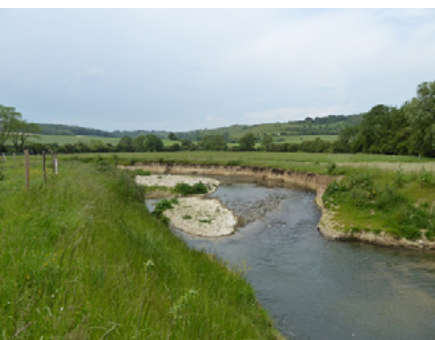
Juin 2015

Vue amont et Vue du Bief
Après travaux

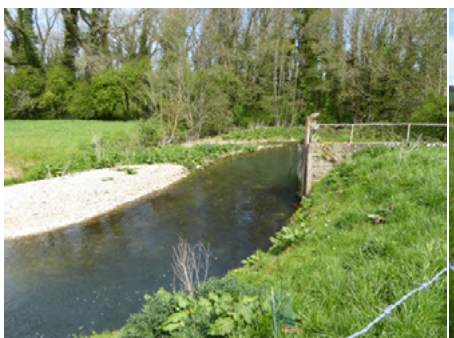
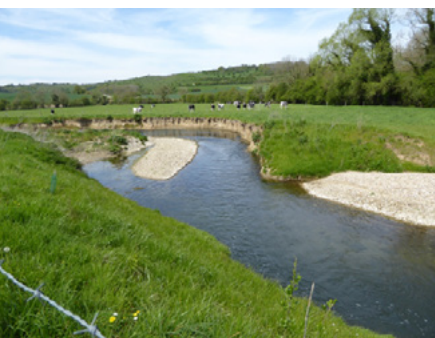
Mai 2016

Vue amont et Vue du Bief
