CRÉATION DE FRAYÈRES SUR LE RUISSEAU SAINT-VAAST

Commune de Aubin-Saint-Vaast

Maître d'ouvrage : FDAAPPMA 62

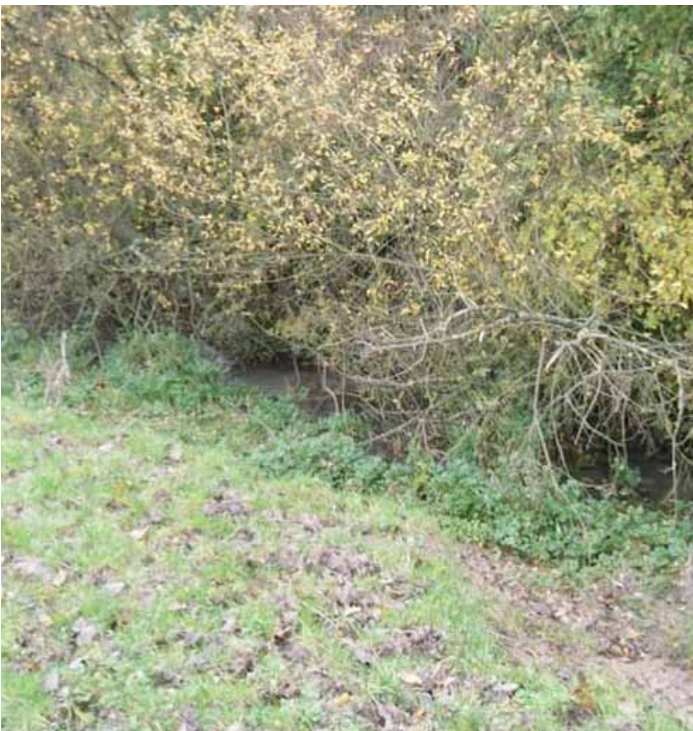
Etat du ruisseau avant travaux d'aménagement

Le ruisseau Saint-Vaast n'a pas fait l'objet d'une évaluation de l'état physique au travers du SeQ Physique. Le diagnostic de terrain avait identifié un mauvais état hydromorphologique du ruisseau. Le piétinement du ruisseau par le bétail altère la qualité du lit mineur et provoque l'envasement. La végétation rivulaire envahissante réduit la luminosité sur le ruisseau.

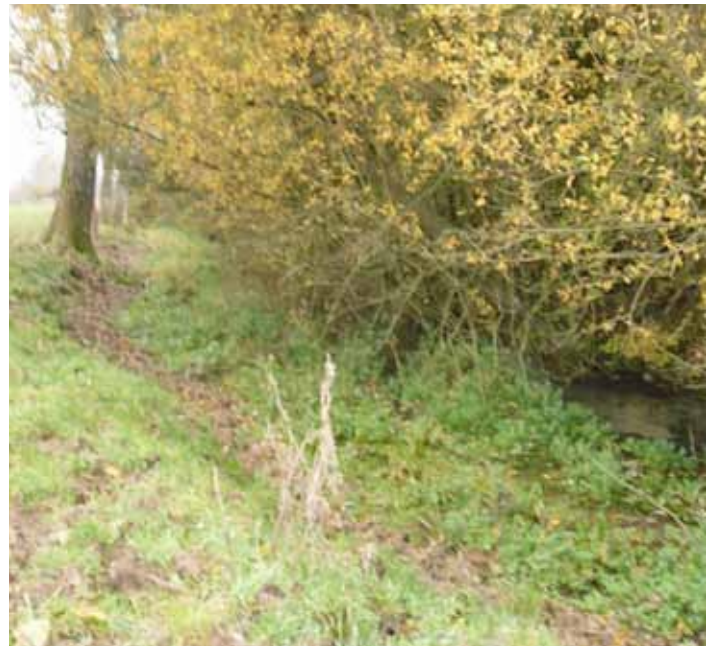
Avant travaux

L'entretien des berges a permis d'ouvrir le milieu et permettre ainsi de créer un environnement plus lumineux, condition nécessaire pour le développement de la faune aquatique. Une végétation luxuriante avait complètement recouvert le ruisseau. La pose de clôture a permis de rétablir les conditions nécessaires à la végétation héliophytique en évitant la pression du bétail (piétinement et broutage). Peu à peu les zones ainsi protégées sont de nouveau colonisées par une flore spontanée.

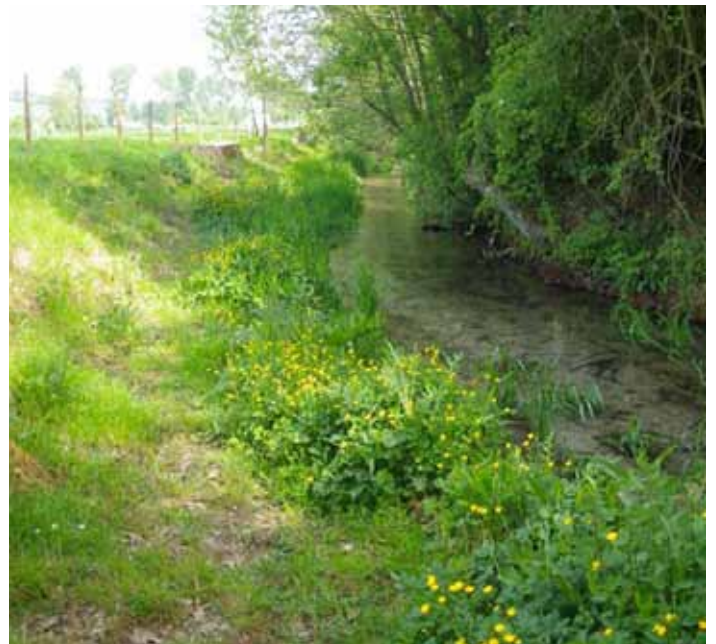
Après travaux

La pose de déflecteurs a permis de voir réapparaître un substrat granuleux, l'accélération des écoulements génère naturellement le décolmatage du cours d'eau. La recharge localisée des radiers en granulats améliore la fonctionnalité des surfaces favorables à la reproduction.

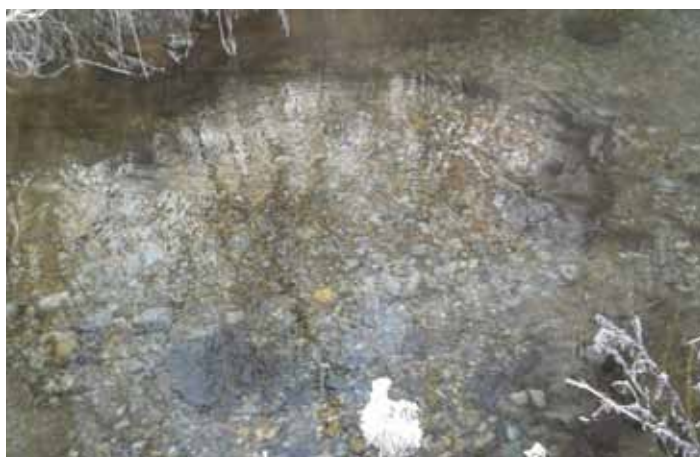
Nid de ponte

Début 2013, il a été observé un nid de ponte et au vu de sa taille, il s'agit probablement d'un gros sujet (truite fario, de mer ou saumon). La dynamique naturelle reprend ses droits sur le ruisseau et les multiples efforts et aménagements semblent porter leurs fruits.

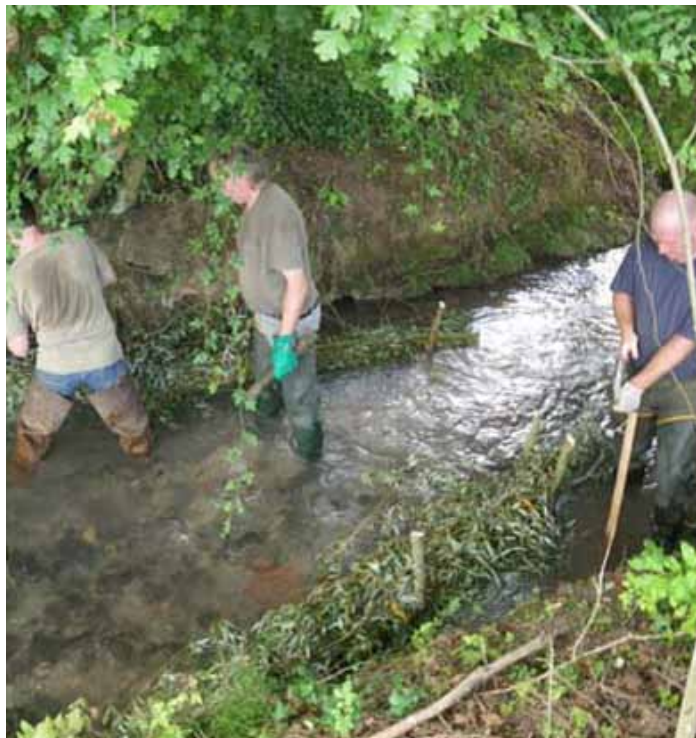
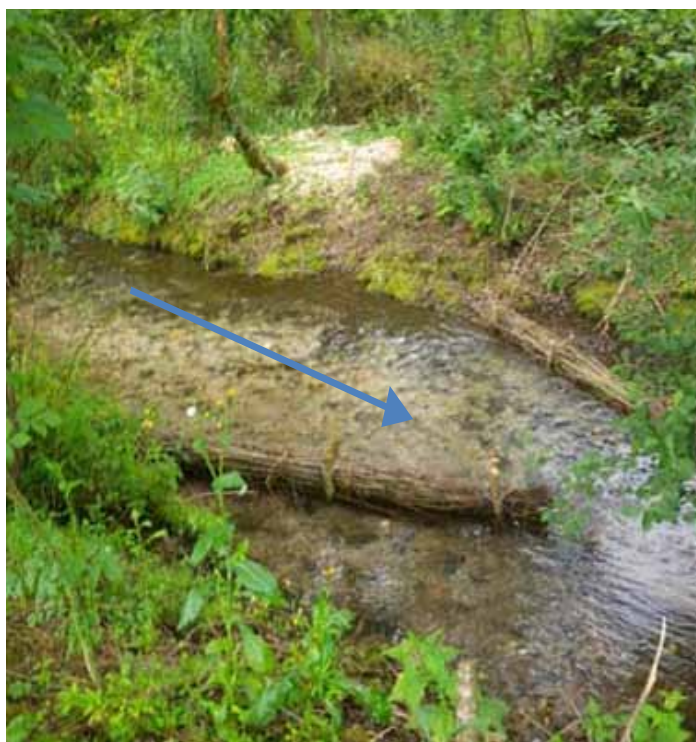
Pose d'épis

La diversification des écoulements permet de retrouver des incisions naturelles radier/mouille qui constituent des habitats favorables pour la faune aquatique.

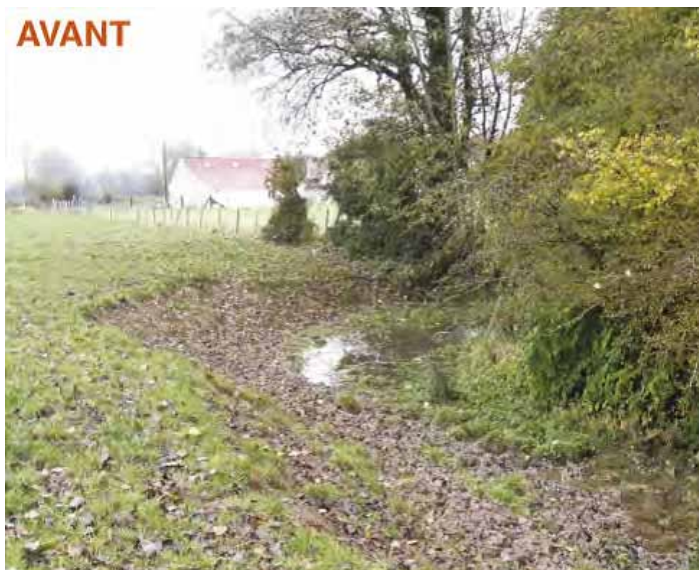
AVANT

Piétinement du ruisseau par le bétail, ripisylve non entretenue

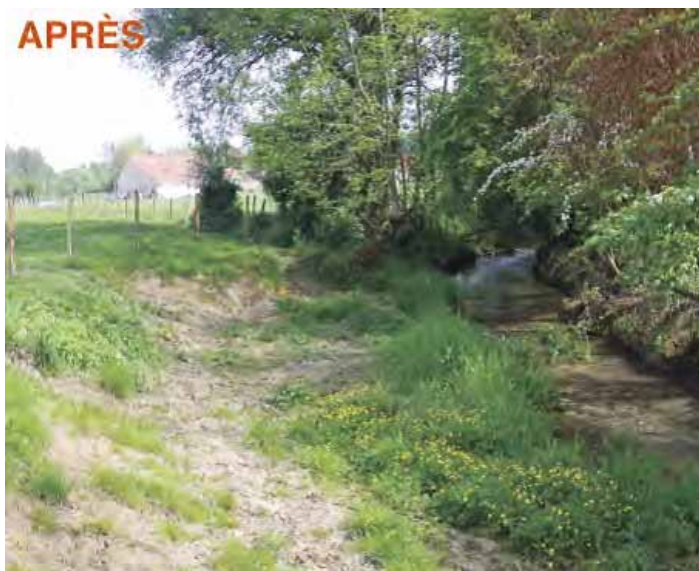
APRÈS

Clôture posée, ripisylve entretenue, la végétation commence à coloniser naturellement l'espace modéré

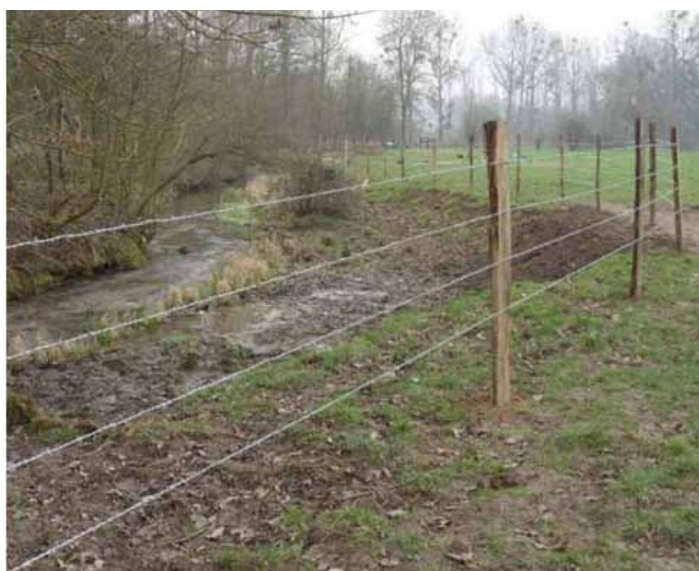
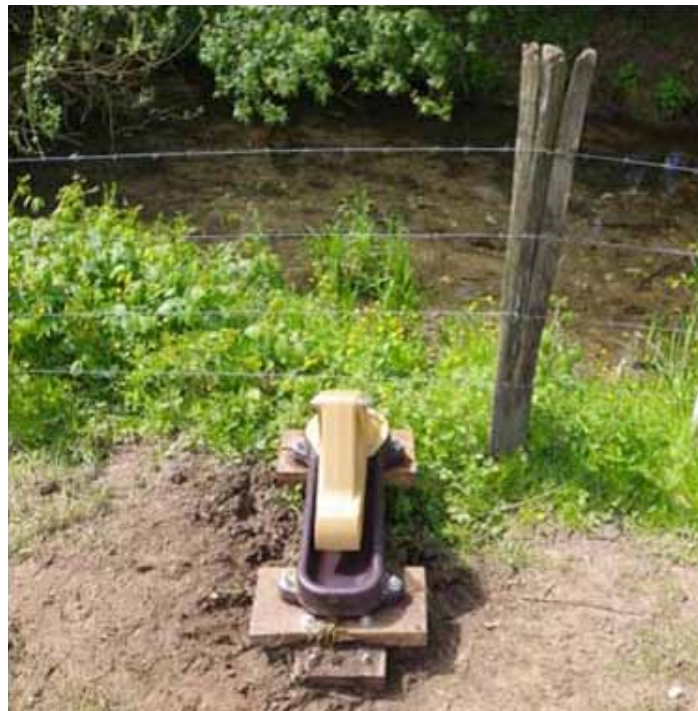
Pose de clôtures et d'abreuvoirs

D'autre part, l'installation d'abreuvoirs à museau évite le piétinement du lit mineur, limitant les apports sédimentaires supplémentaires d'une part et la pollution du cours d'eau par les rejets des animaux d'autre part.
