Arasement du seuil du Mont Doré

Aa,
La basse-Meldyck
Arques

Liste 2
Code ROE
88944

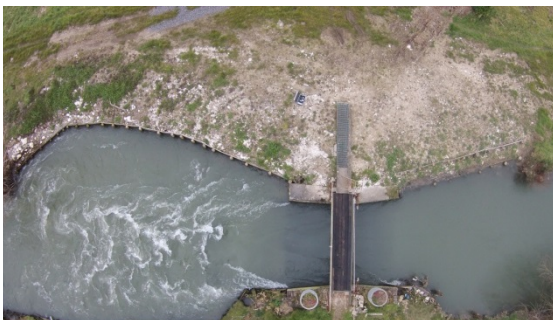
Avant Travaux

- Ouvrage : seuil en rivière de 40cm de chute ;
- Ouvrage infranchissable pour les petites espèces ;
- Dégradation des habitats au sein de l'effet bief de l'ouvrage ;
- Axe de passage privilégié des poissons migrateurs.

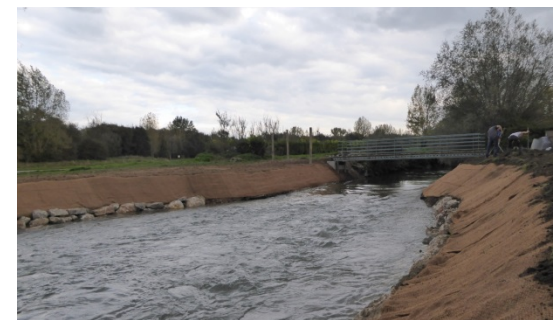
Après Travaux

- Favoriser les déplacements longitudinaux des espèces piscicoles (Linéaire rendu colonisable: 4km);
- Améliorer les capacités d'accueil et de production de la basse -Meldyck;
- Reprise de l'hydromorphologie et du transit sédimentaire au sein de l'effet bief.
