**CONTINUITÉ
ÉCOLOGIQUE**

B03

TRAVAUX D'ARASEMENT DU BARRAGE DES 13 SAULES SUR LA QUILIENNE

Commune de Pas-en-Artois

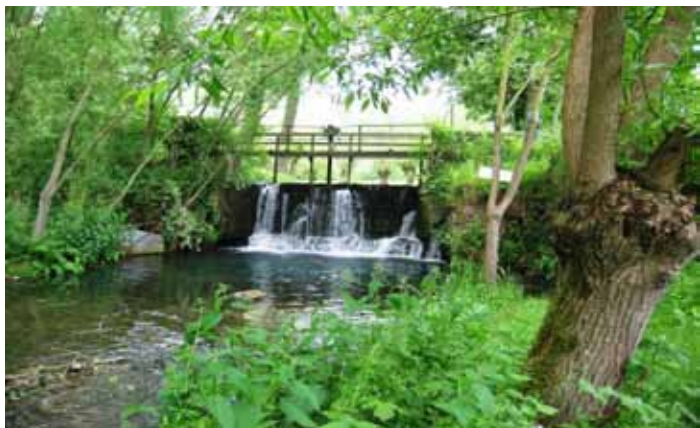
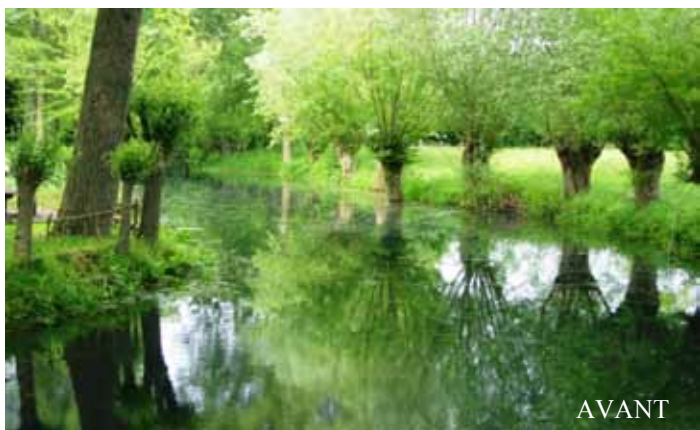
On constate un fort colmatage du fond du lit mineur, une faible diversité des écoulements et l'ennoiement des sites de reproduction.

La Quilienne avant et après travaux (Crédit photographique : FDAAPPMA 62)

Arasement du barrage réalisé en octobre, avant les crues automnales et hors période de reproduction des salmonidés

Suite à la démolition de l'ouvrage, la fosse de dissipation a été comblée par les matériaux concassés issus de la démolition, dans le but de créer un point dur et de limiter l'érosion régressive du lit mineur.

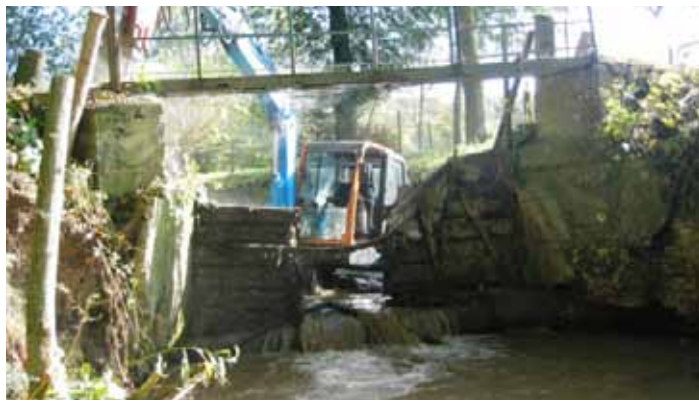
Démantèlement de l'ancien ouvrage (Crédit photographique : FDAAPPMA 62)

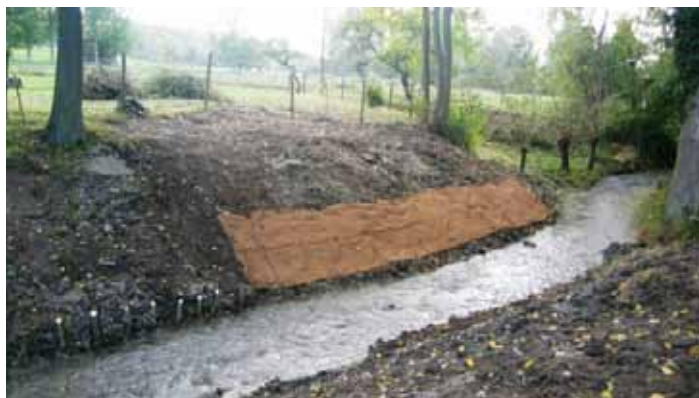
Pose de géotextile (Crédit photographique : FDAAPPMA 62)

Reprofilage des berges en pente douce. Mise en place de fascines de saules en pied de berge et pose de géotextile pour stabiliser les matériaux (uniquement au niveau des anciennes fondations) et favoriser la reprise végétale.

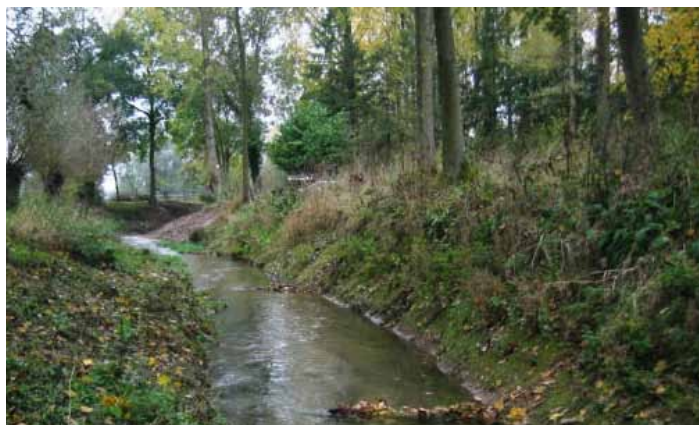
Diversification des écoulements (Crédit photographique : FDAAPPMA 62)

En amont de l'ancien barrage, reméandrage du cours d'eau et diversification des écoulements par la pose d'épis en pieux de saules (5 épis de 1 m de long sur 130 m).

L'arasement de l'ouvrage permet également de retrouver un écoulement naturel, le transport généré favorise la restauration du substrat de fond. La mise en place d'épis, conjuguée aux travaux de reméandrage, contribue à diversifier les faciès d'écoulements (alternance seuils/mouilles) et les habitats aquatiques.

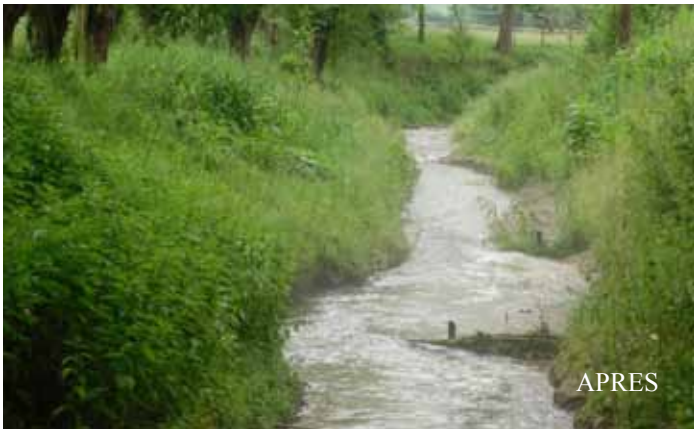
La Quillienne après travaux (Crédit photographique : FDAAPPMA 62)

Le reprofilage et la revégétalisation des berges ont permis de restaurer des milieux ripicoles naturels : la végétation pionnière des bancs alluviaux recolonise progressivement le milieu. Le développement de la ripisylve assure d'une part l'apparition d'un corridor écologique le long du cours d'eau favorable à la faune et à la flore locales, et d'autre part le maintien des berges fraîchement restaurées.

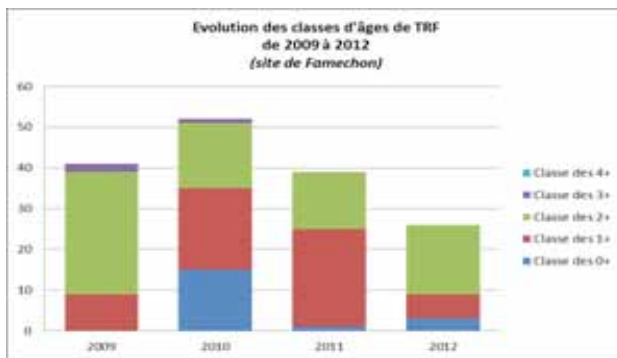
L'évolution des structures de classes d'âges démontre que la population de truites fario subit une structuration effective avec la présence systématique de juvéniles (0+) et de géniteurs (2+) suite à l'arasement du barrage. La variation des densités de chaque classe d'âge répond également à la variation saisonnière normale tenant compte de multiples facteurs naturels (effort de reproduction, prédation, etc.). Toutefois, les premiers résultats obtenus sur une chronique de 4 années prouvent que cette action a permis d'augmenter les densités de truites fario de 50 % par rapport à l'état initial.

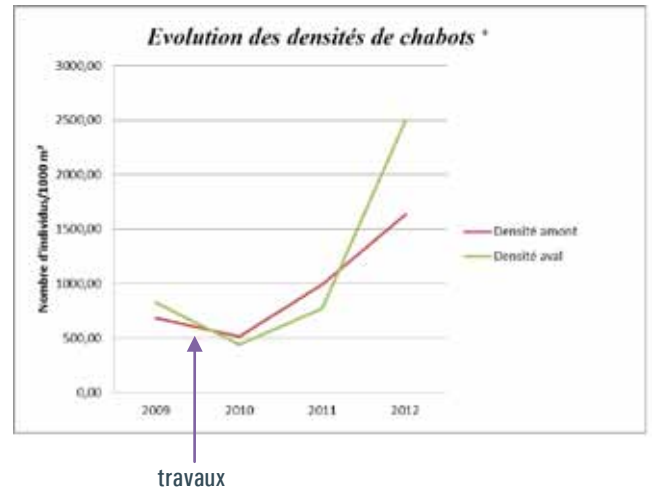
* Le chabot est l'espèce accompagnatrice de la truite fario.

D'autres espèces ont pu profiter de l'arasement puisque la population de chabots a considérablement augmenté suite à l'arasement de l'ouvrage.
