**CONTINUITÉ
ÉCOLOGIQUE**

B07

RÉTABLISSEMENT DE LA CONTINUITÉ ÉCOLOGIQUE SUR LA CANCHE

Commune de Hesdin

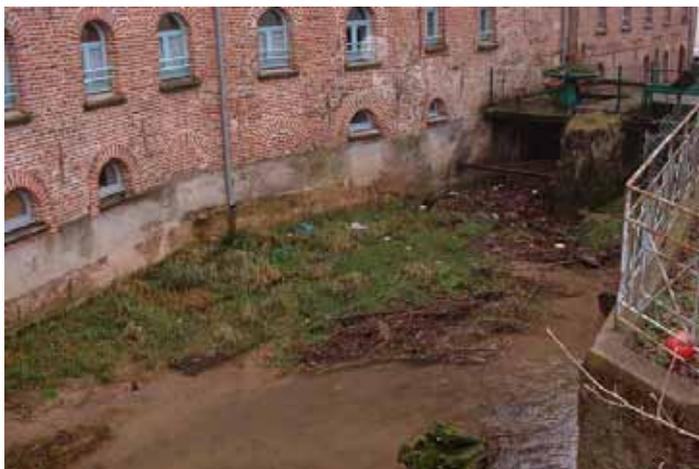
- Présence d'un ouvrage faisant obstacle à l'écoulement des eaux et à la migration piscicole,
- Dépôt de grandes quantités de terre et de débris au pied de l'ouvrage, posant ainsi des problèmes de qualité paysagère et de salubrité.

Figure 1 : ouvrage faisant obstacle à la continuité écologique, vu de l'amont - accumulation de sédiments (Crédit photographique : S.M. SAGE Canche)

- Mise à sec partielle du lit du cours d'eau par la déviation du débit de la Canche vers la Ternoise par le canal de décharge reliant les deux rivières.
- Curage des sédiments accumulés depuis 1970 (épaisseur de 2 mètres à certains endroits)

- Démolition du barrage
- La commune a également décidé de détruire un garage situé au-dessus de la rivière qui dénature le paysage. Cette démolition a nécessité des travaux de réfection sur les bâtiments attenants.

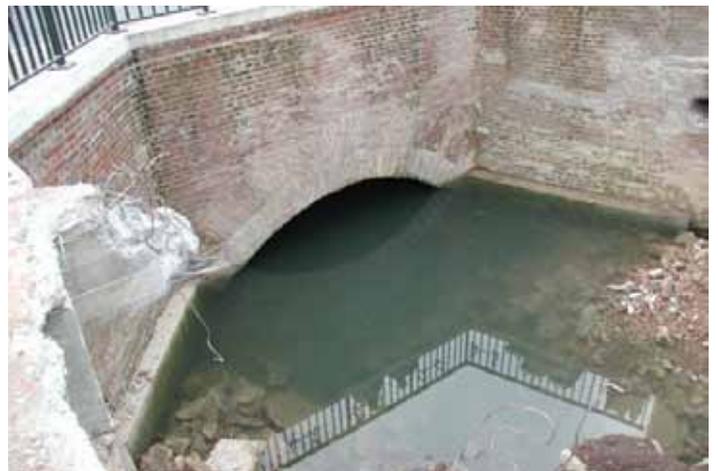
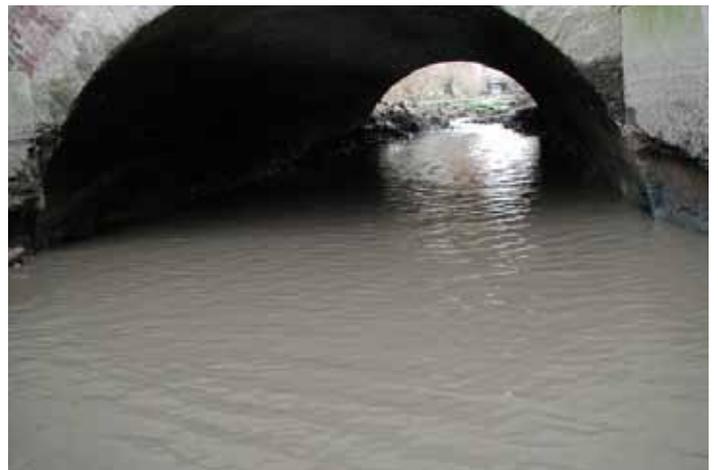
Les travaux de curage ont permis de libérer de façon importante la section d'écoulement sous le pont : la ligne d'eau s'est abaissée de plus de 1,2 mètre.

Figure 2 : le pont à proximité de l'ouvrage avant et après travaux (Crédit photographique : S.M. SAGE Canche)

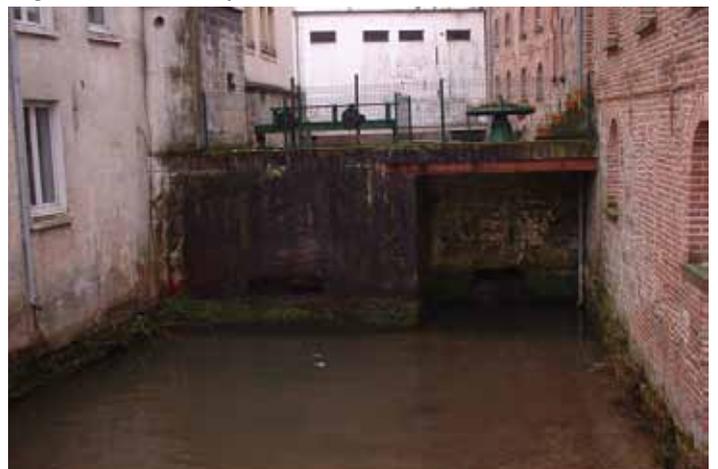
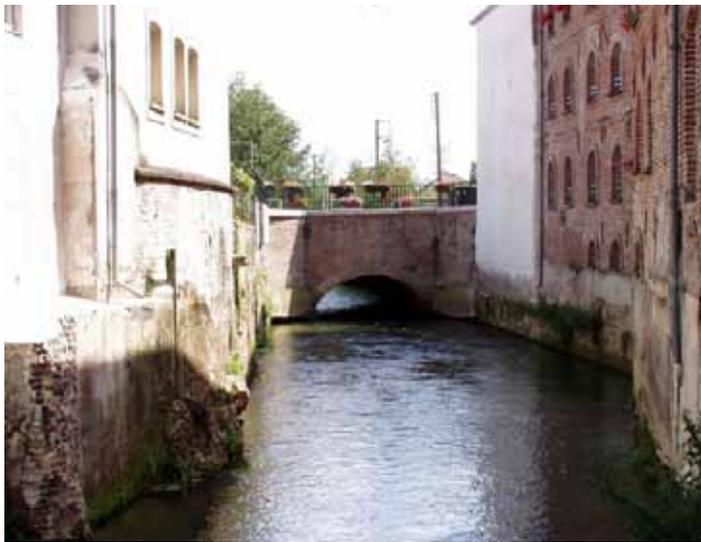
L'ouverture du barrage a contribué à rediversifier les écoulements et les habitats en lit mineur. Cette opération a ainsi rendu accessible 5,8 kilomètres de cours d'eau supplémentaires jusqu'à St Georges aux poissons migrateurs, et des frayères à l'amont ont été recolonisées.

Figure 3 : la Canche avant et après travaux de restauration (Crédit photographique : S.M. SAGE Canche)

Suite à la démolition du barrage, le cours d'eau a retrouvé son profil d'équilibre. Le suivi des travaux a révélé une rapide stabilisation du cours d'eau ne rendant pas nécessaire la recharge du lit en matériaux.
