Département : Pas-de-Calais (62)  
Bassin versant : Canche  
Cours d'eau : Ruisseau des Sources  
Ville : Loison-sur-Créquoise

Propriété(s) : Propriétaires privés  
Gestionnaire(s) : Gestionnaires privés  
Date de l'action : Janvier- juin 2012 (17 jours)  
Longueur : 1300 m  
Maîtrise d'ouvrage : FDAAPPMA62  
Maîtrise d'œuvre : FDAAPPMA62  
Entreprise : Husson T.P  
Montant de l'opération: 17400 euros TTC  
Plan de financement : 50% AEAP (8700 euros) ; 50% Conseil Régional (8700 euros)

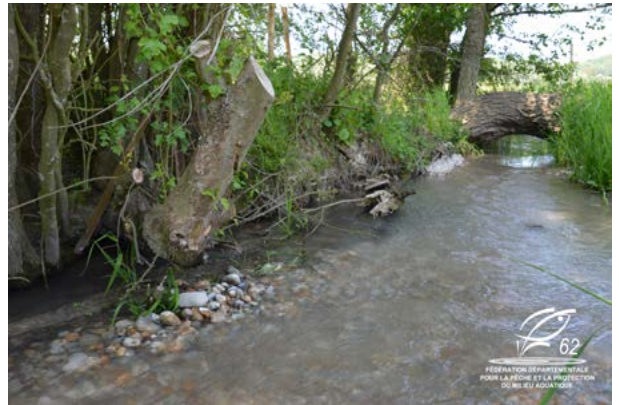
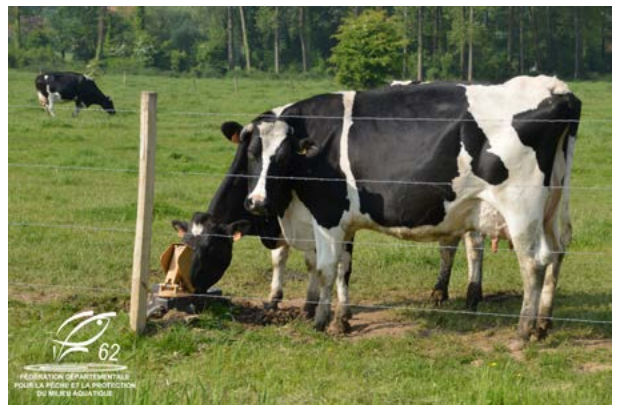
Les actions de mise en défens des berges ainsi que les plantations prévues permettront l'apparition d'une ripisylve adaptée au contexte locale. L'amélioration des écoulements, par la pose de déflecteurs mais également par le développement des herbiers aquatiques, permettront de recréer les conditions de vie nécessaires à la faune et à la flore susceptible de fréquenter le ruisseau. La restauration du ruisseau permettra de retrouver un biotope fonctionnel qui profitera à bon nombre d'espèces et qui favorisera l'apparition de nouvelles espèces végétales et animales.

- Pose de 1.5 km de clôtures ;
- Installation de 10 pompes à museau ;
- Création d'un abreuvoir au fil de l'eau ;
- Réalisation d'une recharge granulométrique sur 72 mL linéaire, soit une surface totale de 108 m<sup>2</sup> propices à la reproduction des salmonidés ;
- Entretien de la ripisylve et plantation d'une centaine d'arbustes ;
- Pose de déflecteurs dans le but redynamiser les écoulements.

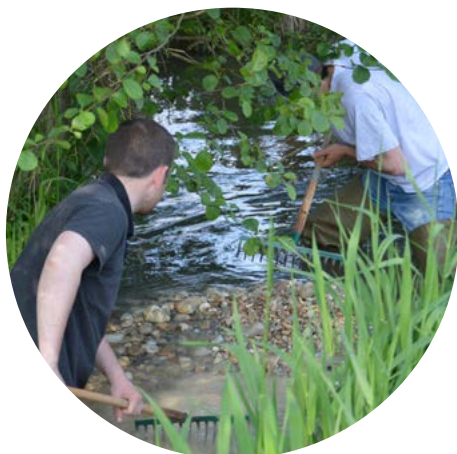
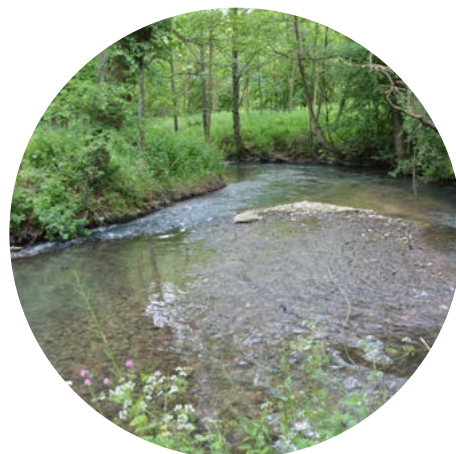
Concernant le cycle de vie de l'ichtyofaune présente, l'amélioration de la capacité de production permettra d'augmenter les surfaces de production fonctionnelles (UPf) et disponibles de 1.23 UPd à 2.16 UPf soit une augmentation de 91% des surfaces initiales directement disponibles.

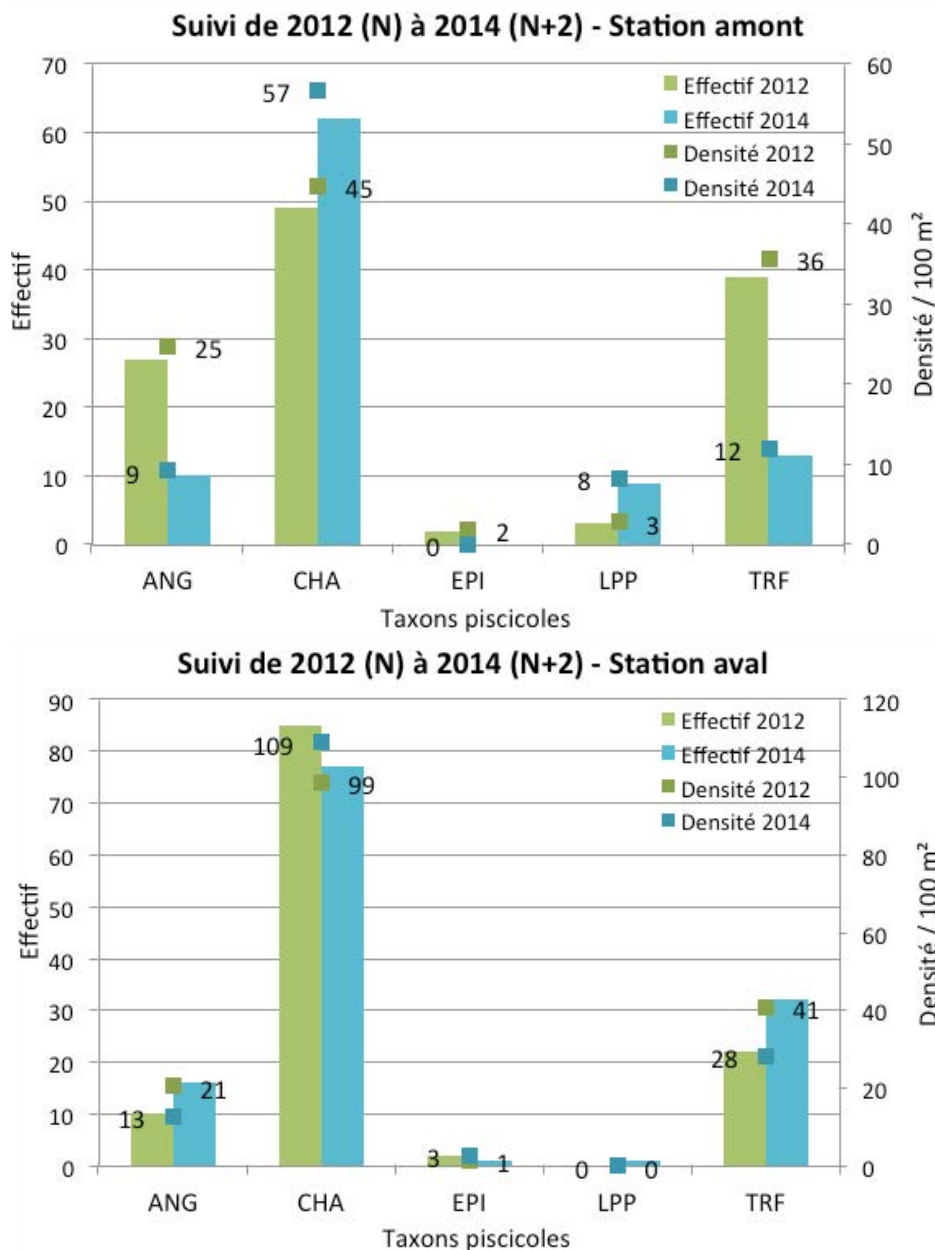
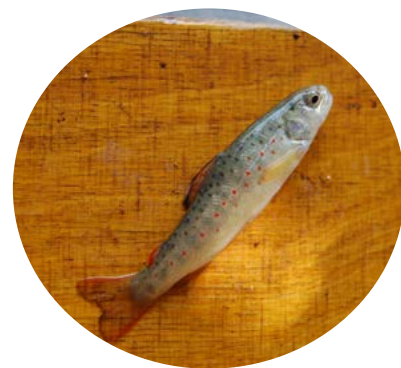
### Pêche électrique (Inventaire complet)

Les résultats de la pêche électrique d'état initial indiquent que la structuration de la population de Truite fario était diversifiée au sein de ce ruisseau (adultes et juvéniles de 0+ et 1+). Les densités sont bonnes pour la Truites fario ainsi que ses espèces d'accompagnement (anguille, chabot, lamproie de planer), ce qui indique une bonne biodiversité. Les inventaires réalisés mettent en avant une forte présence de juvéniles de Truite fario, ce qui est normal pour un ruisseau pépinière, dont le rôle principal est de permettre aux espèces de première catégorie de se reproduire.

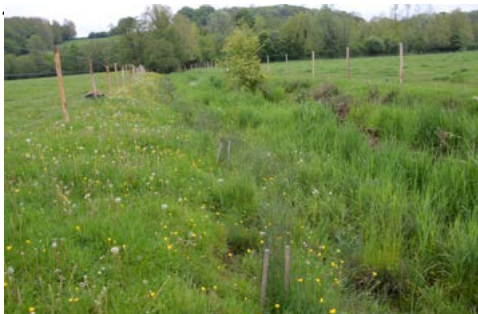
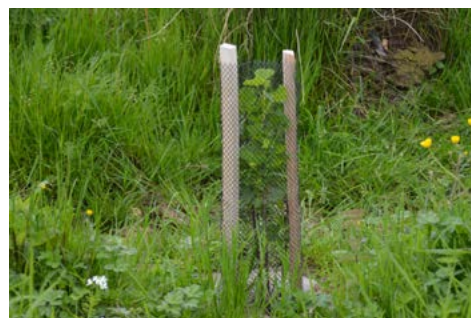
#### Suivi visuel de la reprise des plantations

Le développement de la végétation rivulaire et aquatique sur le ruisseau des sources est excessif sur la partie aval du ruisseau en particulier (apports élevés en matière organiques dû aux élevages). Ce qui peut avoir pour effet de limiter aux zones de reproduction pour les géniteurs. Des actions d'entretien sont nécessaires sur ce site.
