Arasement du barrage des Treize Saules

Type d'action : Arasement

Date de l'action : Octobre 2009

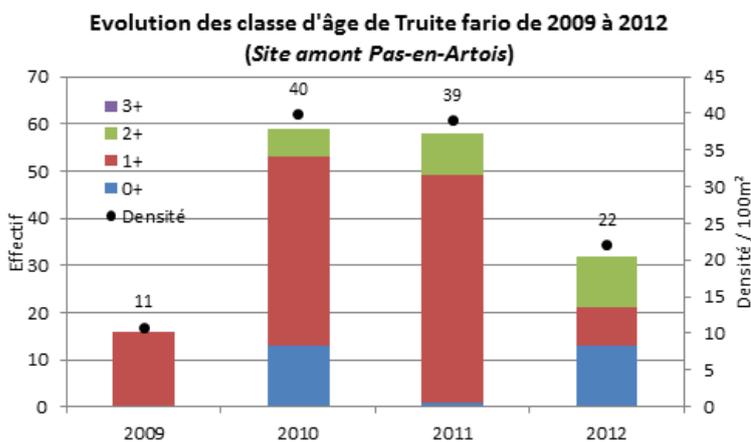
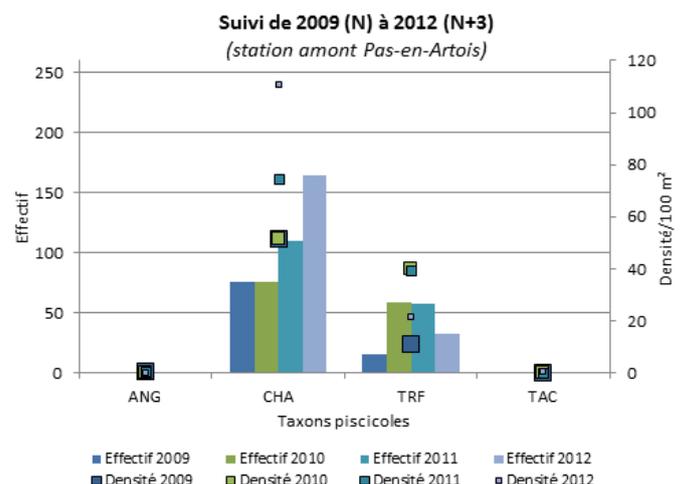
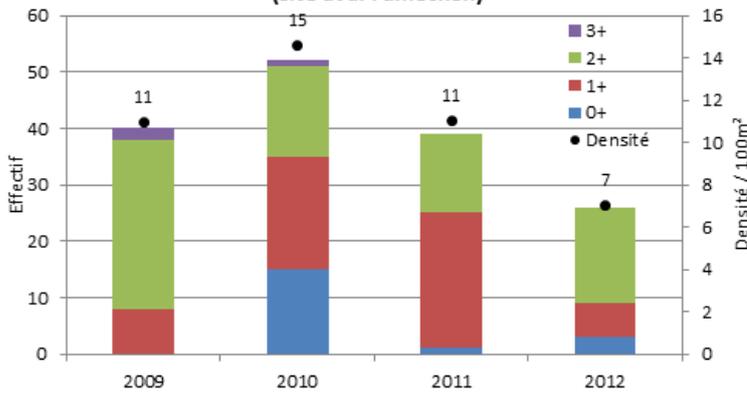
**Evolution des classe d'âge de Truite fario de 2009 à 2012
(Site aval Famechon)**

L'évolution des structures de classes d'âges démontre que la population de truites fario subie une structuration effective avec la présence systématique de juvéniles (0+) et de géniteurs (2+) suite à l'arasement du barrage. La variation des densités de chaque classe d'âge répond également à la variation saisonnière normale tenant compte de multiples facteurs naturels (effort de reproduction, prédation, etc.). Toutefois, les premiers résultats obtenus sur une chronique de 4 années prouvent que cette action a permis d'augmenter les densités de truites fario de 50% par rapport à l'état initial sur le site de Pas-en-Artois.

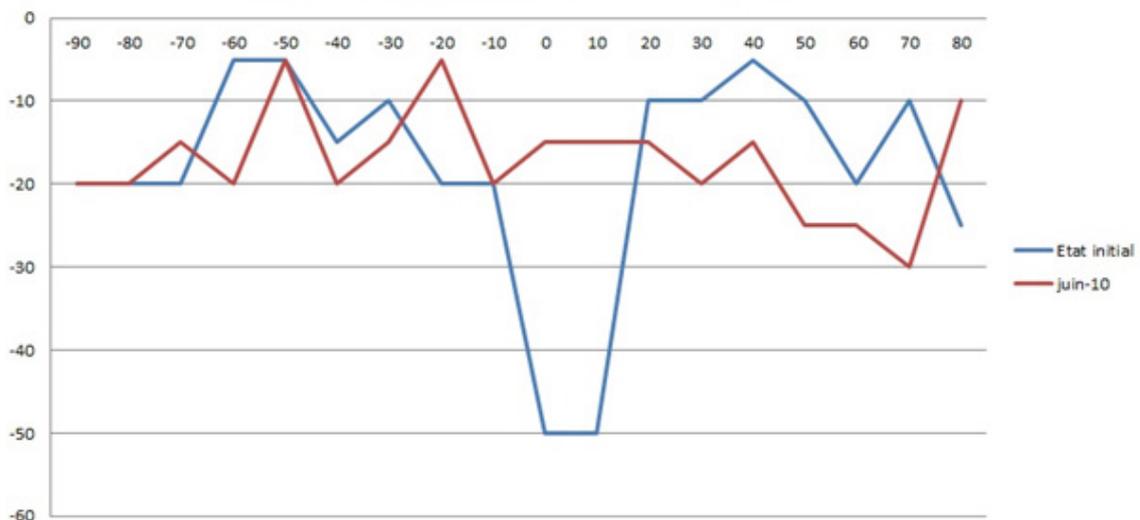
Evolution des transects avt travaux/Juin 2010

L'arasement de l'ouvrage permet de retrouver des écoulements naturels, le transport généré a pour effet de restaurer le substrat de fond. La mise en place d'épis, conjuguée aux travaux de reméandrage, contribue à diversifier les faciès d'écoulements (alternance seuils/mouilles) et les habitats aquatiques.
