# Aménagement de berge en génie végétal sur la Hem à Audenfort

## Opération

Date de l'action : Octobre 2013 (2 jours)

Longueur : 60 m

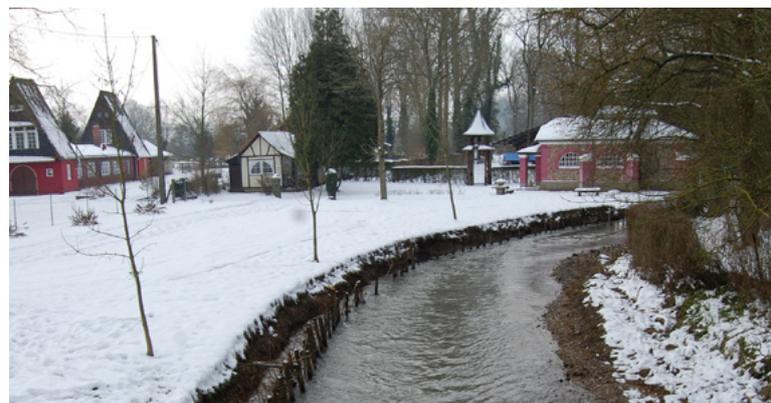
Dans le cas présent, ce dossier vise à traiter un problème d'effondrement en extrados de méandre mettant en danger une zone de stationnement ainsi qu'un ouvrage d'art sur la commune d'Audenfort.

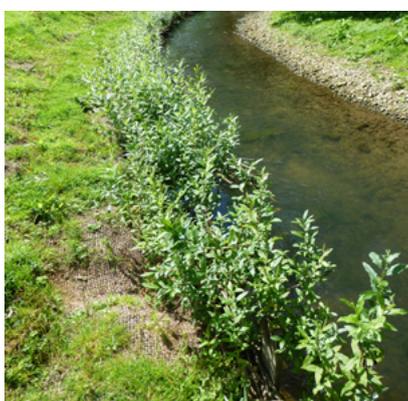
- Reprofilage des 60 m linéaires de berge en pente douce ;
- Installation de fascines (fagots de branches vivantes de saules capables de prendre racine en berge) couplées avec un lit de branches (anti-affouillement) ;
- Mise en place d'un géotextile en toile de coco biodégradable ;
- Plantation d'une strate arbustive et arborée avec l'aide du CRPF.

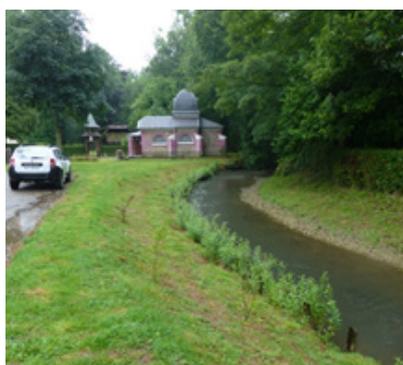
Juillet 2014

Le suivi régulier de l'évolution de la végétation et du maintien de la berge met en avant la résistance de l'aménagement face aux crues importante du bassin de la Hem. La reprise des plants et des boutures de saule a été rapide sur l'aménagement et semble pérenne.
