Arasement du seuil du Petit Cavron sur la Planquette

Ville : Cavron-Saint-Martin

Type d'action : Arasement

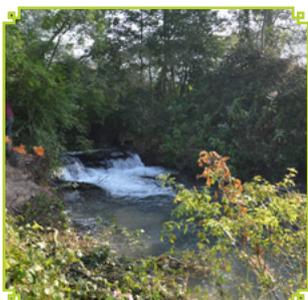
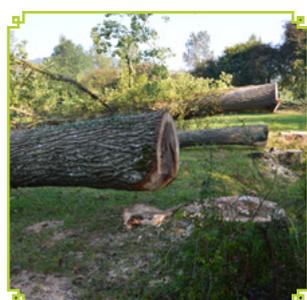
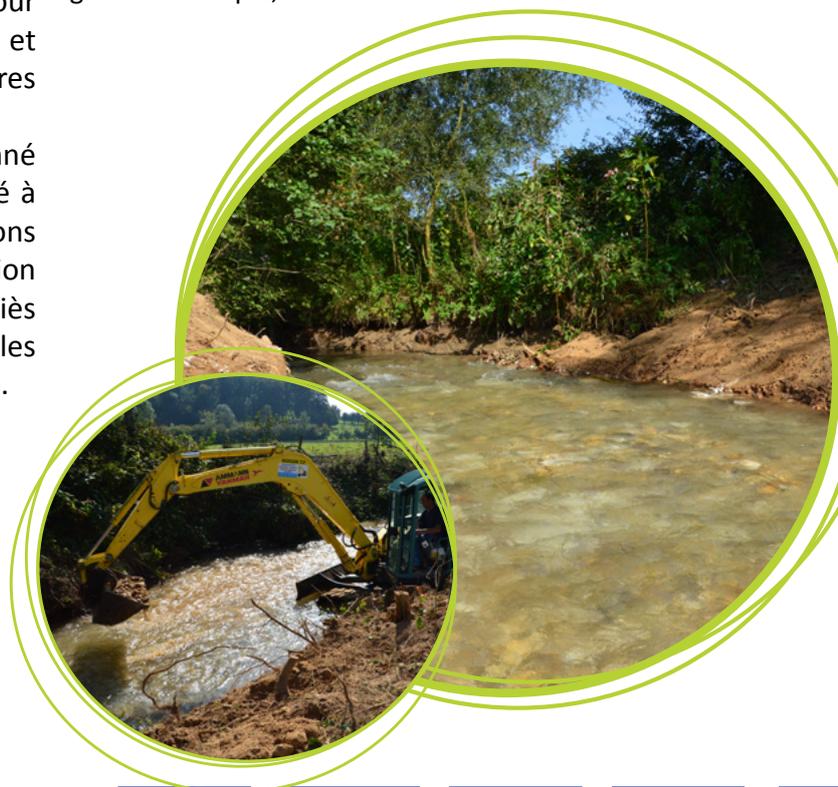
Le seuil du Petit Cavron perturbait la libre circulation piscicole et sédimentaire sur la Planquette, affluent de la Canche. Ce seuil agricole sans usage présentait une chute de 0.92 m qui était infranchissable pour les espèces ayant de faibles capacités de saut et engendrait des retards à la migration pour les autres espèces piscicoles.

- 1) Arasement total de l'ouvrage ;
- 2) Abattage de 9 peupliers situés en haut de berge ;
- 3) Comblement de la fosse de dissipation par recharge granulométrique, favorable à la fraie.

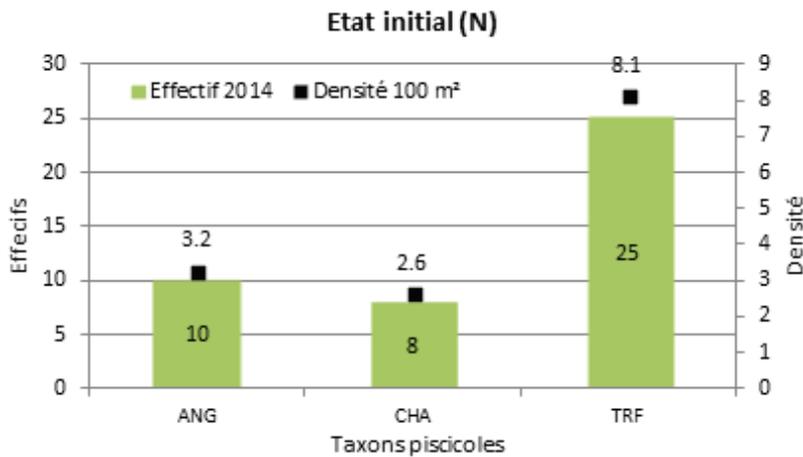
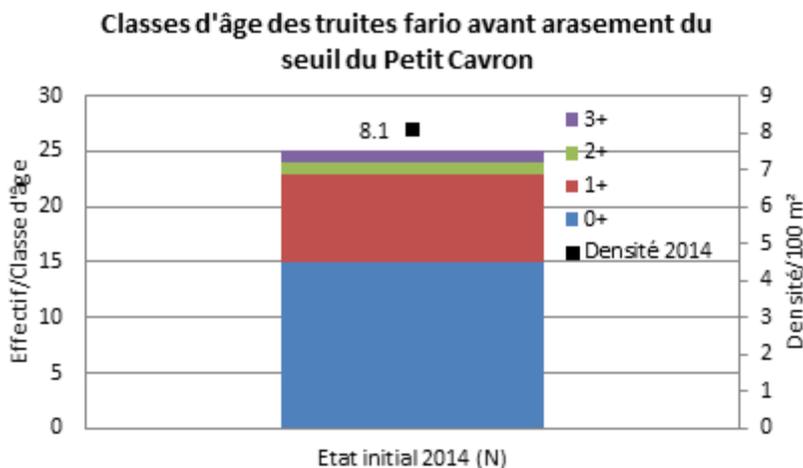
Réalisation de pêches électriques (Inventaire Complet)

La pêche électrique d'état initial avant travaux a permis d'observer une population de Truite fario bien équilibrée composée d'adultes (2+ et 3+) et de juvéniles (0+ et 1+). Les densités sont de 8 truites /100 m², 3 anguilles/100 m² et 2.5 chabots /100 m². Une bonne biodiversité a pu être mise en avant par la capture d'espèces accompagnatrices de la truite telles que l'anguille et le chabot. Les prochaines pêches de suivi permettront de mettre en évidence les gains écologiques générés par le projet.

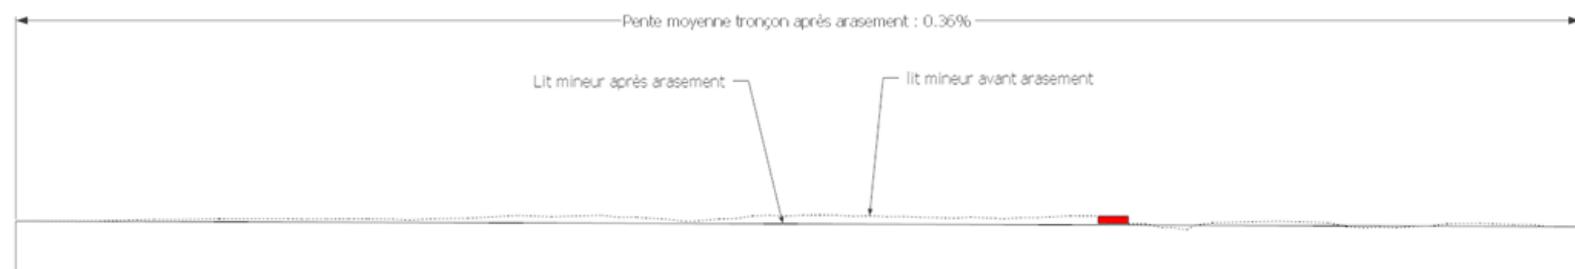
Profils et pentes avant travaux

Lors de l'élaboration du projet, des relevés topographiques ont été réalisés afin d'évaluer l'état initial du site et d'estimer l'évolution du profil en long du lit mineur après arasement du seuil. Les travaux doivent permettre de retrouver des écoulements naturels et diversifiés (alternance radiers / mouilles) et des habitats aquatiques de qualité. Le transport sédimentaire, généré par la suppression de l'ouvrage, doit permettre de restaurer le substrat de fond (granulométrie de type cailloux / graviers) et le chenal préférentiel du cours d'eau dont les dimensions (largeur du lit, profondeur) se rapprocheront de l'état naturel du milieu. Les résultats du suivi durant les prochaines années permettront d'estimer les gains écologiques générés.
