Département : Pas-de-Calais (62)  
Bassin versant : Canche  
Cours d'eau : Ruisseau Saint-Vaast  
Ville : Contes

Propriété(s) : Propriétaires privés  
Gestionnaire(s) : Gestionnaires privés  
Date de l'action : Novembre 2010 - juin 2012 (24 jours)  
Longueur : 520 m  
Maîtrise d'ouvrage : FDAAPPMA62  
Maîtrise d'œuvre : FDAAPPMA62  
Entreprise : Husson T.P  
Montant de l'opération: 7134 euros TTC  
Plan de financement : 80% AEAP (5708 euros) ; 12% FPNP (856 euros) ; 8 % FDAAPPMA 62 (570 euros)

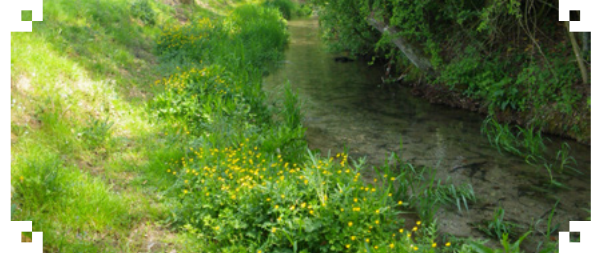
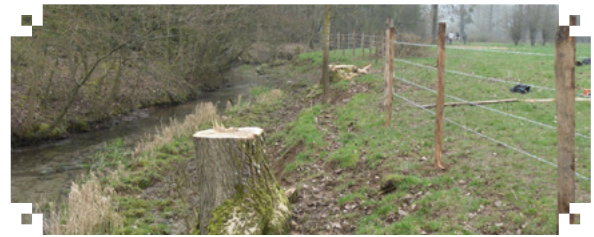
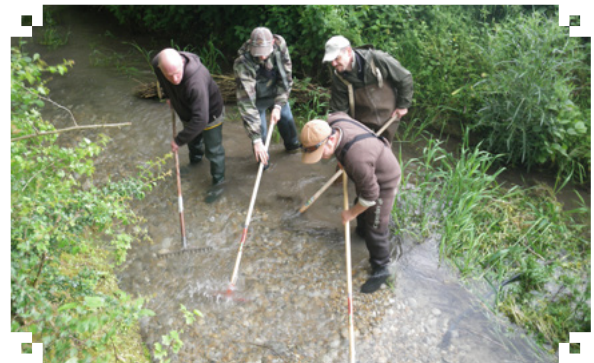
L'entretien des berges a permis d'ouvrir le milieu et permettre ainsi de créer un environnement plus lumineux, condition nécessaire pour le développement de la faune aquatique. Une végétation luxuriante avait complètement recouvert le ruisseau.

La pose de clôture a permis de rétablir les conditions nécessaires à la végétation hélophytique en évitant la pression du bétail (piétinement et broutage). Peu à peu les zones ainsi protégées sont de nouveau colonisées par une flore spontanée.

La pose de déflecteurs a permis de voir réapparaître un substrat granuleux, l'accélération des écoulements génère naturellement le décolmatage du cours d'eau.

La recharge localisée des radiers en granulats améliore la fonctionnalité des surfaces favorables à la reproduction.

La diversification des écoulements permet de retrouver des incisions naturelles radier/mouille qui constituent des habitats favorables pour la faune aquatique.

- Pose de 250 m de clôture ;
- Installation de 4 pompes à museau ;
- Création de frayère par recharge granulométrique ;
- Décolmatage de 60 m<sup>2</sup> de radiers ;
- Entretien des berges et abattage de peupliers ;
- Pose de déflecteurs (redynamisation des écoulements) et création de caches à poissons (souches).

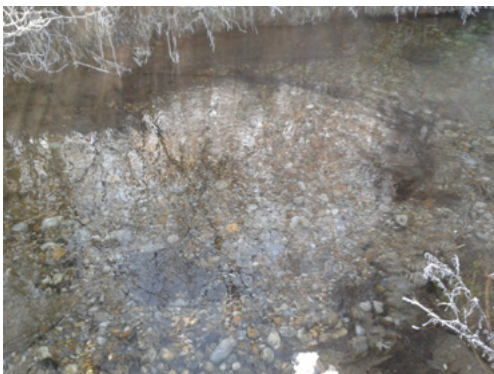
Afin de suivre l'efficacité des différentes actions de restauration et de démontrer les gains écologiques obtenus, plusieurs indicateurs ont été choisis pour suivre l'efficacité du projet.

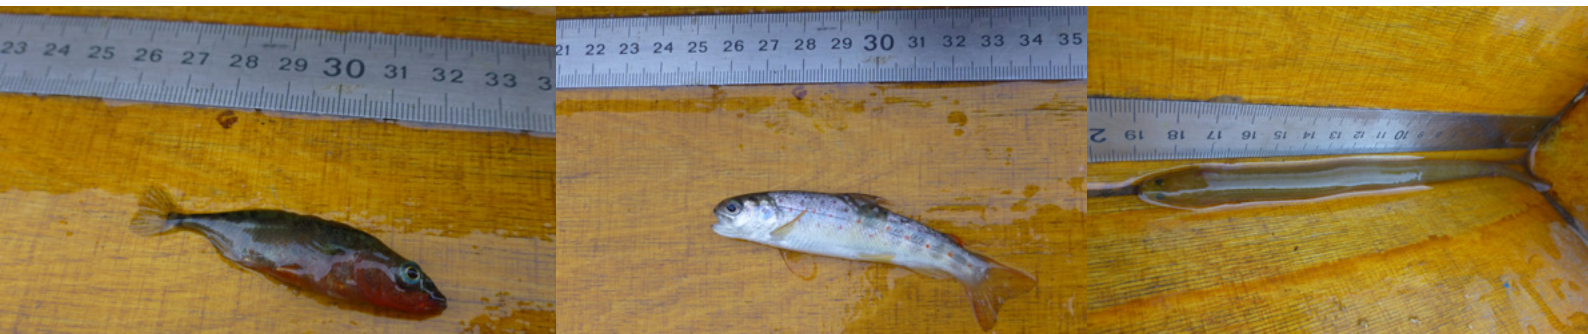
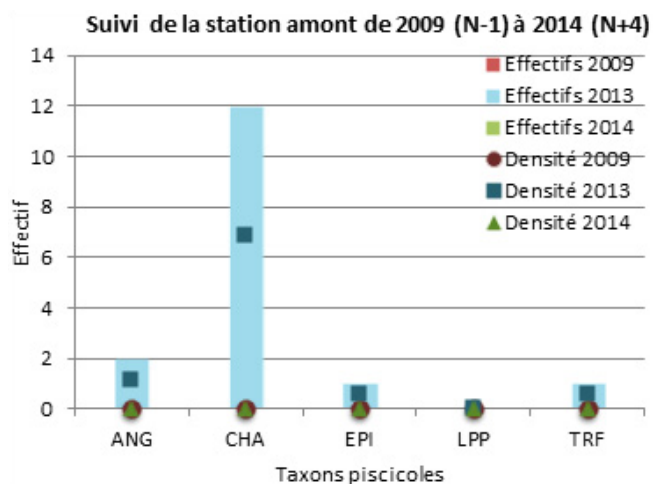
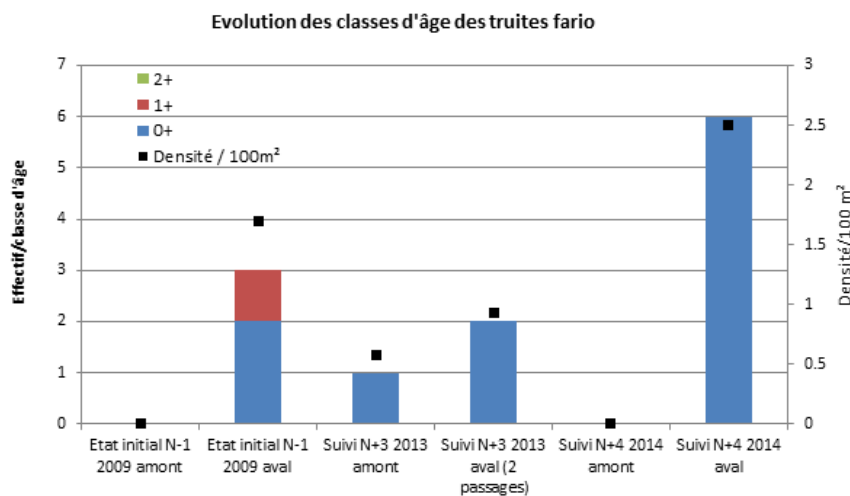
## Pêche électrique (Méthode de Lury)

Les résultats des pêches électriques indiquent des densités de truites très faibles sur chacune des pêches électriques. Plusieurs nids de pontes de salmonidés sont pourtant recensés chaque année depuis les travaux. Ces faibles densités pourraient s'expliquer par :

- une dévalaison précoce des truitelles dans la Canche ;
- un échec de la reproduction (pas d'émergent du fait d'une mauvaise qualité d'eau).

**Les résultats actuels ne permettent pas une évaluation significative de l'efficacité des aménagements réalisés. Un suivi à plus long terme sera nécessaire pour évaluer la pertinence du projet.**
