Ville : Nordausques

Maîtrise d'ouvrage : FDAAPPMA62

Le barrage de Nordausques utilisait la force hydraulique pour entraîner deux roues de moulin implantées sur le cours de la Hem. Au cours du 19ème siècle, son utilisation permettait d'alimenter les bassins d'une pisciculture située en rive droite. Suite à l'abandon de l'activité économique, l'usage du barrage a été abandonné au cours du 19ème siècle.

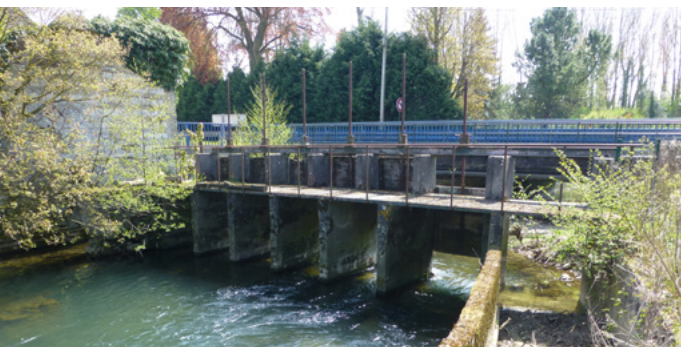
Etat initial - Vue aval de l'ouvrage

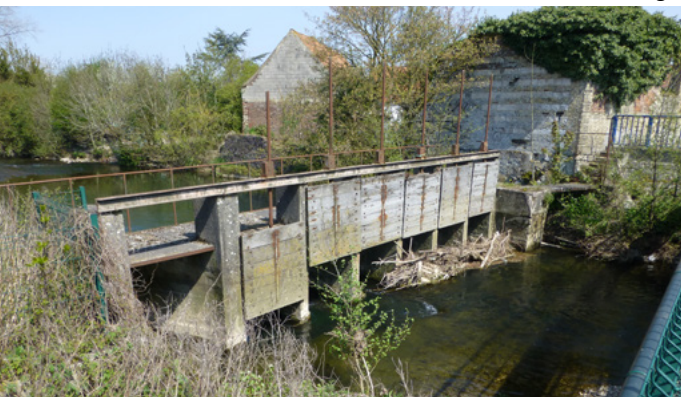
Etat initial - Vue amont de l'ouvrage

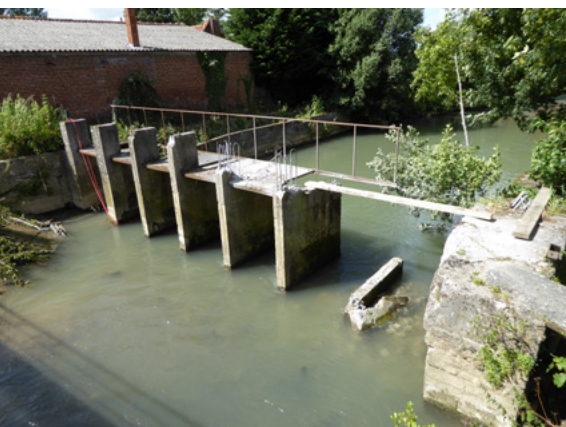
Arasement des 5 bajoyers et suppression de la passerelle

Les travaux prévus sur cet ouvrage ont consisté à araser les 7 bajoyers et démonter les portiques de vannes ainsi que la passerelle. L'arasement des parties aériennes de l'ouvrage ont été réalisé sans engins afin de garantir l'intégrité du seuil et des fondations de l'ouvrage. Le mur du coursier d'alimentation des étangs a également été modifié afin de respecter la section d'écoulement sous le pont de la départementale.

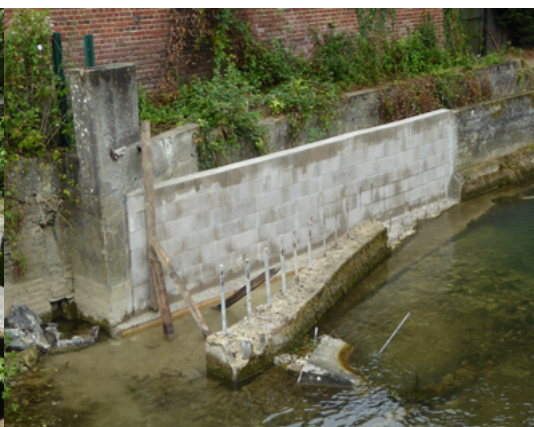
Déplacement et obturation de l'entrée du coursier, en rive gauche

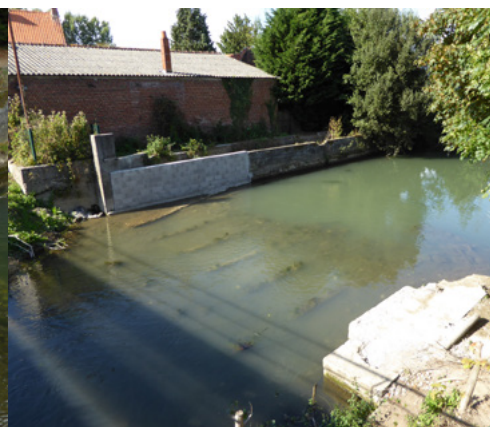
Etat final après travaux
