Suivi des frayères de Lamproies fluviatiles (*Lampetra fluviatilis*)
et de Lamproies marines (*Petromyzon marinus*)

sur le bassin de la Hem

2011 - 2017

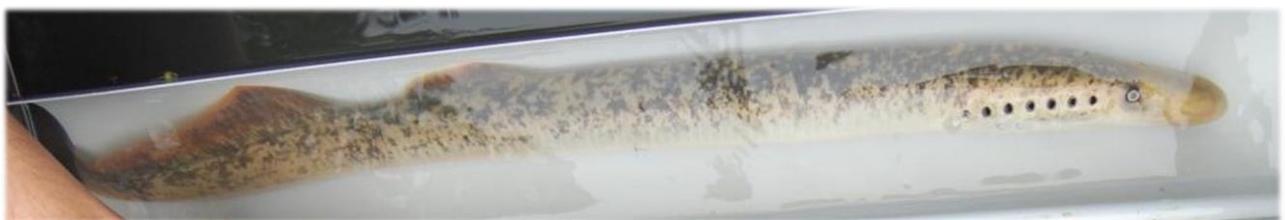
► Figure 1 : Lamproie marine échantillonnée sur l'Authie en 2013

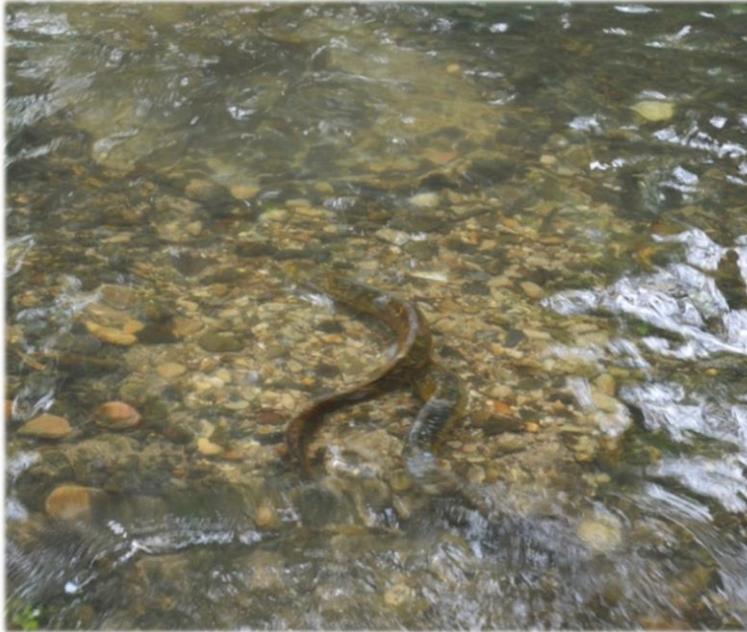
► Figure 2 : Lamproies marines observées sur leur frayère dans la Hem en 2014

La Lamproie marine (*Petromyzon marinus*) quitte les eaux côtières pour se reproduire dans les fleuves et rivières dont les eaux atteignent entre 15 et 18°C entre les mois de mai et juillet. Les couples se regroupent alors sur les zones de type radiers/plats-courants (profondeur d'environ 50 cm et vitesse de courant élevée).

Une fois sur sa frayère, le mâle va commencer à remanier les sédiments grossiers disponibles (galets et graviers) afin de constituer un nid. La femelle va ensuite se cramponner par la bouche sur une pierre devant le nid, puis le mâle va venir se fixer sur sa tête pour l'accouplement. Un couple réalisera plusieurs pontes, étalées sur plusieurs jours. Les géniteurs de Lamproies marines ne survivent pas à la reproduction. Les juvéniles appelés ammocètes vont ensuite s'abriter dans des lits sablo-limoneux pendant 5 à 7 ans, avant de dévaler en mer.

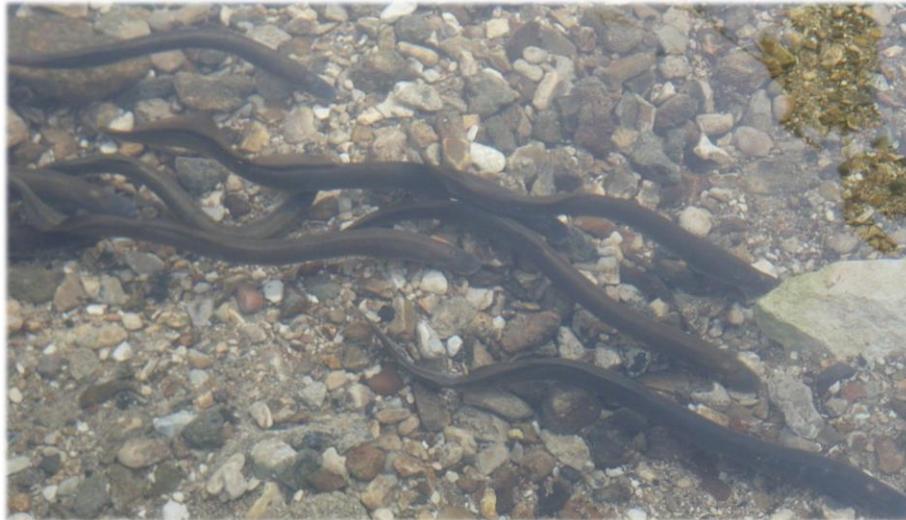
► Figure 4 : Lamproies fluviatiles observées sur leur frayère dans l'Aa en 2013

La Lamproie fluviatile (*Lampetra fluviatilis*) se distingue de la Lamproie marine par une taille réduite (environ 40 cm au stade adulte) et une coloration plus terne. C'est un migrateur potamotoque dont la migration de montaison est plus étalée et s'effectue de l'automne au printemps. La reproduction s'effectue entre fin mars et début mai. Les géniteurs de Lamproies fluviatiles recherchent des zones de plats-courants et/ou des têtes de radiers composés de cailloux, graviers et sables pour se reproduire. La taille du nid est d'environ 50 cm et une femelle pond accompagnée de 1 à 6 mâles.

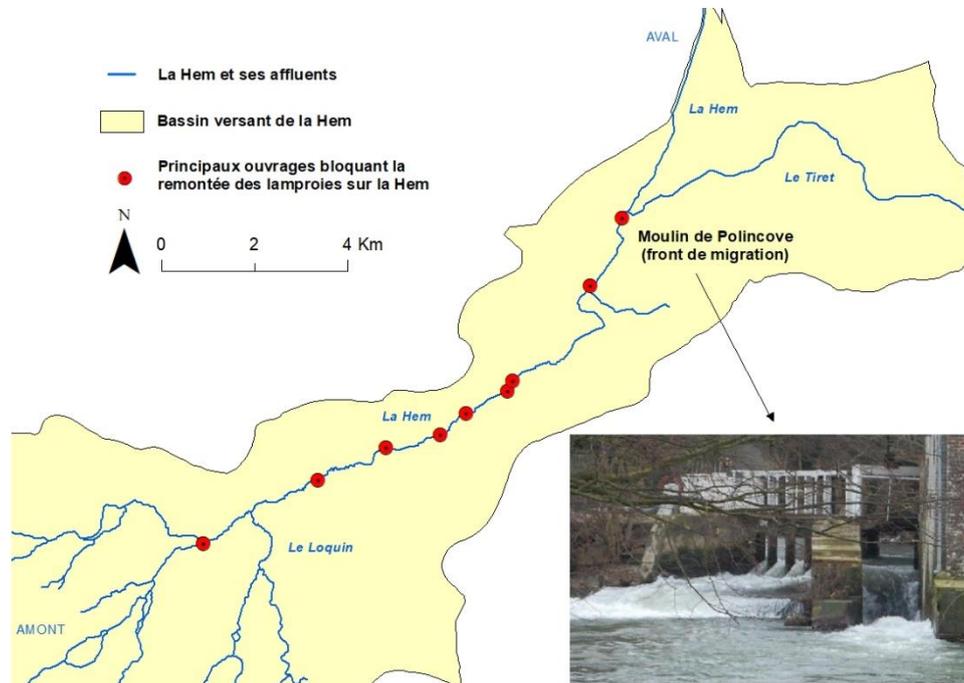
► Figure 6 : Contexte migratoire pour les lamproies sur le bassin de la Hem au printemps 2016

Jusqu'à l'automne 2016, la libre circulation piscicole pour les migrateurs amphihalins était très limitée sur la Hem. Pour les lamproies marines et fluviatiles, le front de migration était situé très en aval (Moulin de Polincove) et seules quelques zones de reproductions étaient accessibles en aval.

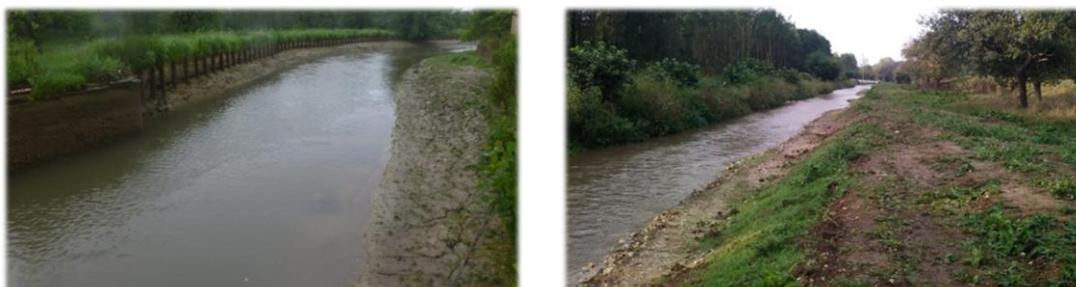
► Figure 7 : Barrage de Recques-sur-Hem, effet bief avec banalisation des habitats avant arasement (photo de gauche) & renaturation du cours d'eau après aménagement en 2016, avec diversification des écoulements et création de zones de reproduction (photo de droite)

Le bassin a connu un important programme de restauration de la continuité écologique ces dernières années. Ainsi, à partir de 2017, les lamproies ont potentiellement pu recoloniser un linéaire d'environ 6 km vers l'amont de la Hem et accéder à des zones de reproduction jusqu'à présent inaccessibles. De plus, l'arasement des ouvrages a permis que de nouvelles zones de frayères potentielles redeviennent fonctionnelles (suppression des effets biefs induits par les barrages et recréation de faciès d'écoulements favorables à la reproduction des lamproies).

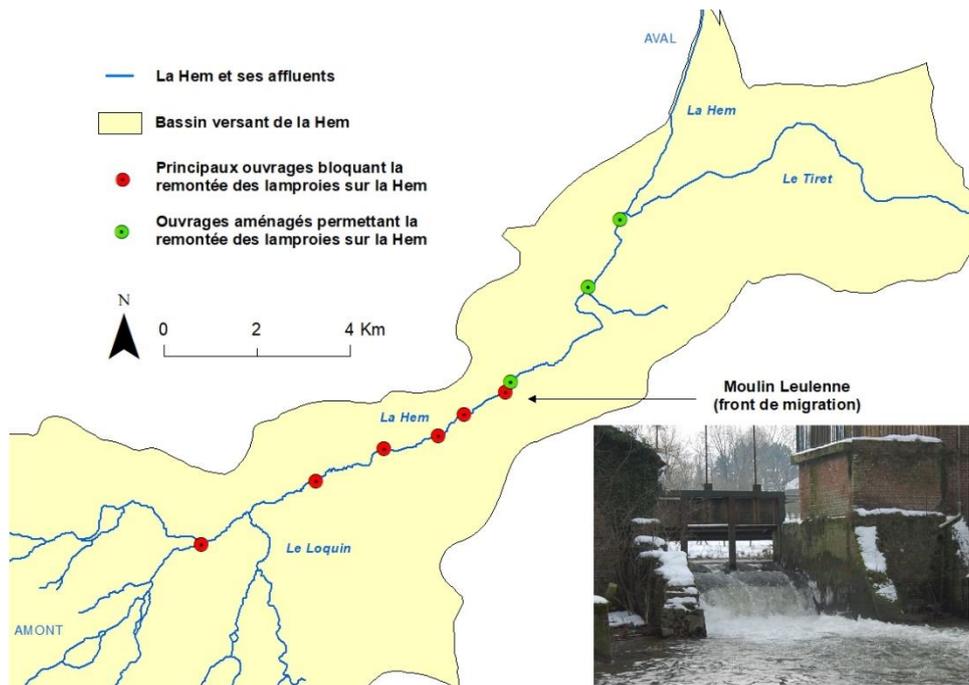
► Figure 8 : Contexte migratoire pour les lamproies sur le bassin de la Hem au printemps 2017

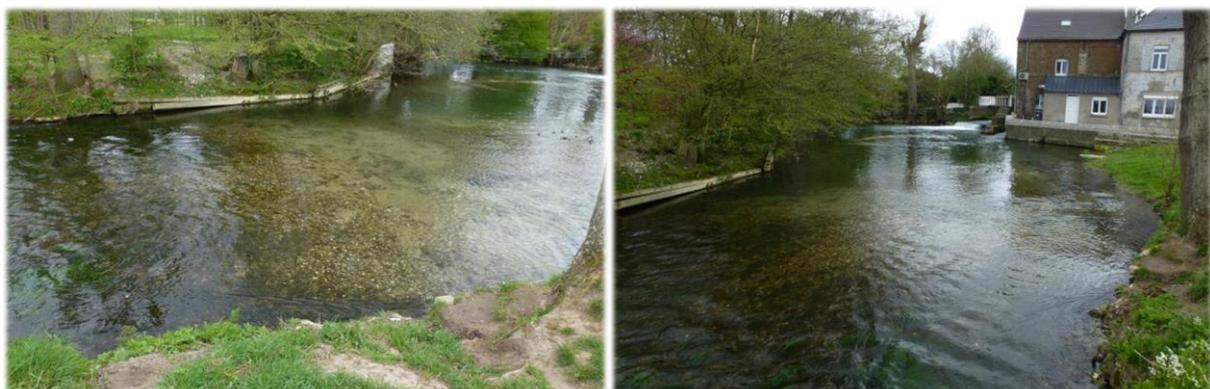
► Figure 9 : Observation d'une accumulation de frayères de lamproies fluviatiles en aval du barrage de Polincove avant son arasement en 2017

Depuis le printemps 2011 et jusqu'au printemps 2015, le suivi des frayères de lamproies fluviatiles et de lamproies marines sur la Hem a permis de confirmer le caractère infranchissable de l'ouvrage de Polincove. En effet, les linéaires colonisés tous les ans sont localisés en aval de cet ouvrage. Une densité importante de nids de lamproies fluviatiles est notamment recensée avec de nombreux géniteurs présents sur la première zone de reproduction disponible en aval du barrage de Polincove (radier de la fosse de dissipation de l'ouvrage). A noter que le suivi 2016 n'a pas pu être réalisé de façon satisfaisante, notamment en raison des conditions limitantes de débit et de turbidité de l'eau.

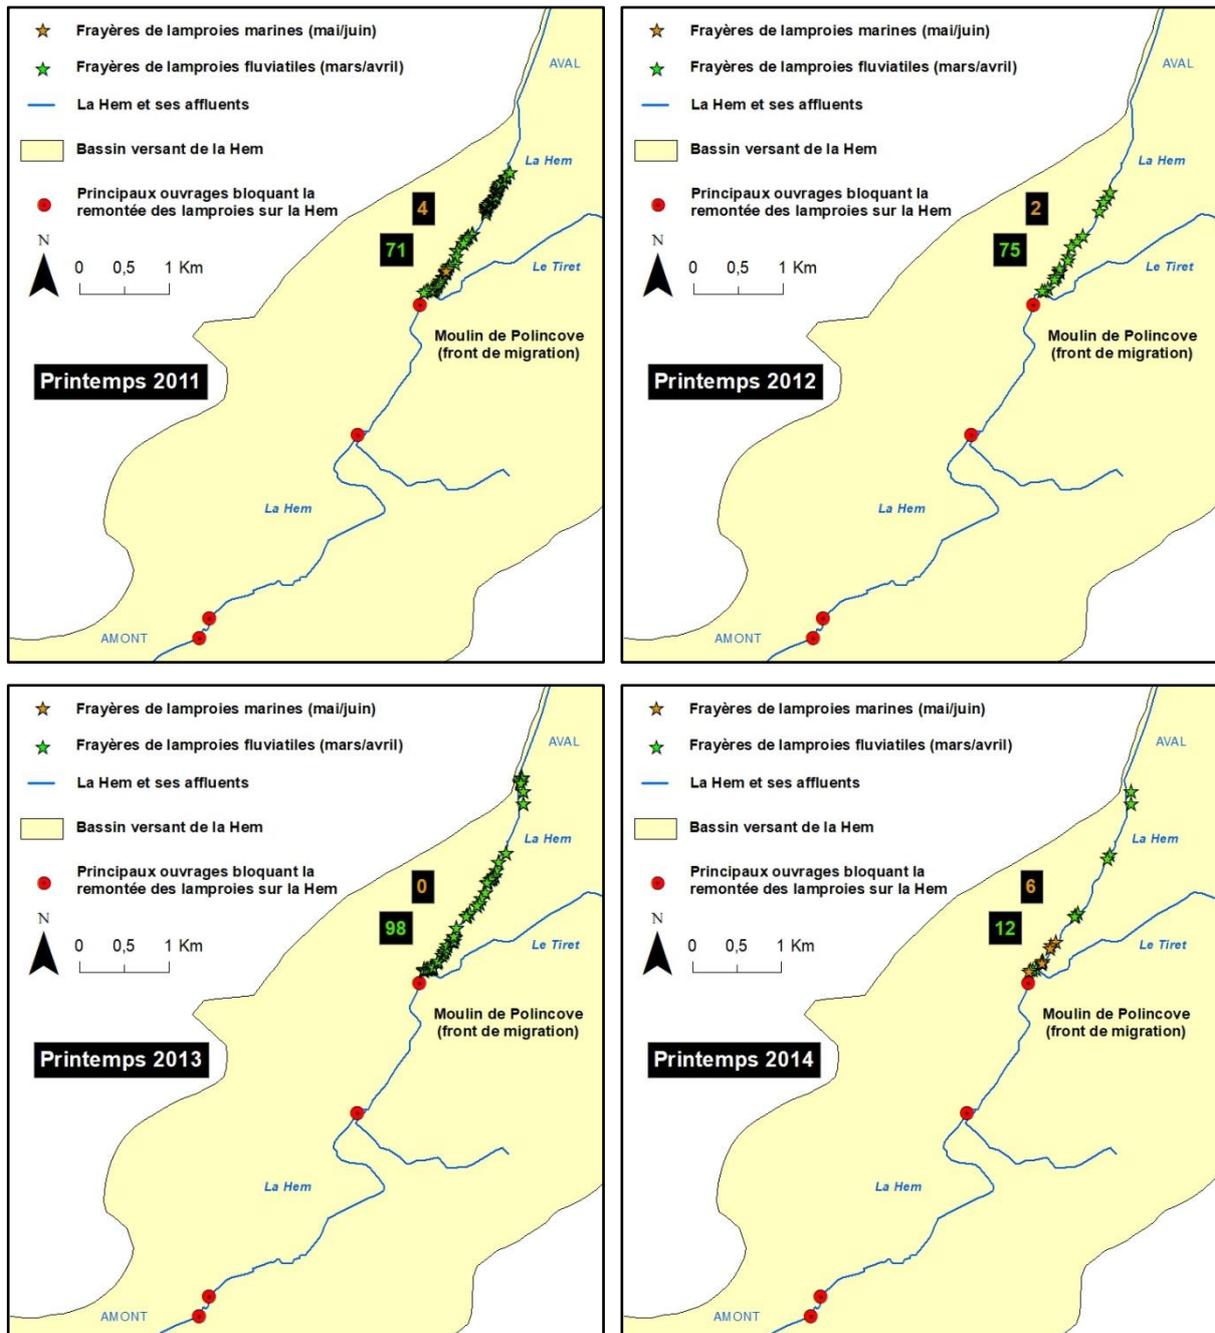
► Figure 10 : Localisation des frayères de lamproies marines et fluviatiles sur la Hem entre 2011 et 2014

D'un point de vue quantitatif, le nombre de nids de lamproies fluviatiles est plus ou moins variable (entre 12 et 98 frayères comptabilisées tous les ans) et l'ensemble des quelques zones de reproduction disponibles semblent colonisées. Pour les lamproies marines, le nombre de nids et de géniteurs reste très faible tous les ans (entre 0 et 6 frayères comptabilisées). A noter que le bassin de la Hem est le premier bassin du Pas-de-Calais où la reproduction de la lamproie marine a été confirmée, lors du suivi réalisé au printemps 2011.

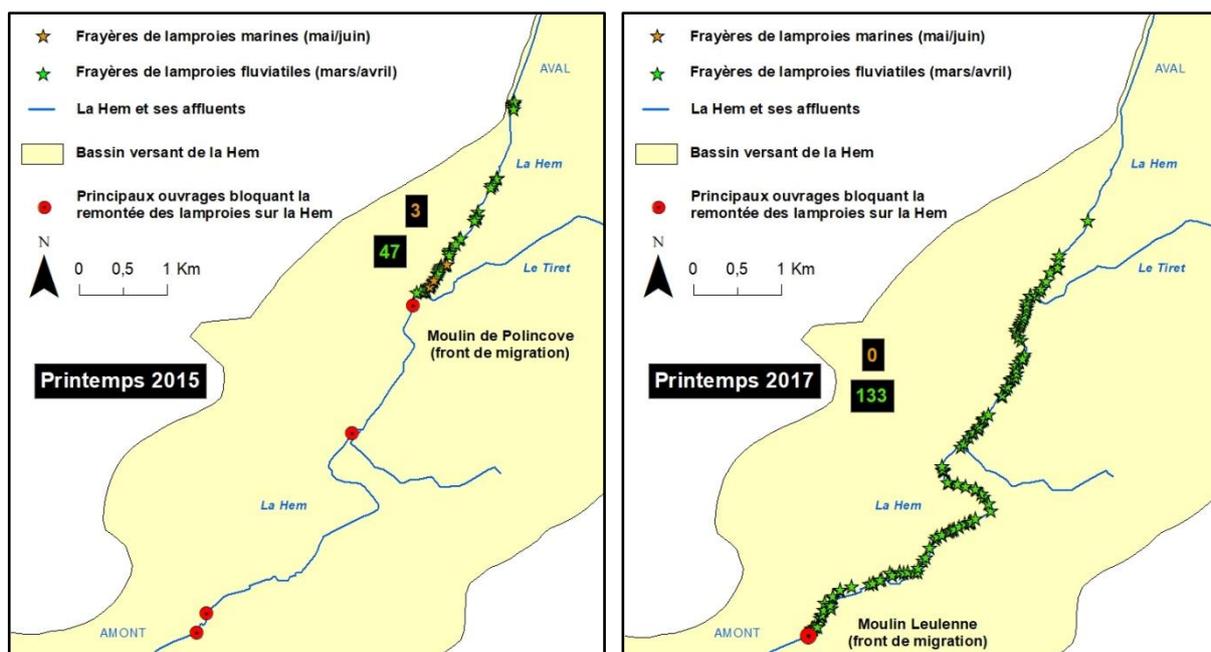
► Figure 11 : Localisation des frayères de lamproies marines et fluviatiles sur la Hem en 2015 et en 2017

Au printemps 2017, la réponse biologique des lamproies fluviatiles suite à l'aménagement de plusieurs ouvrages bloquants est immédiate (barrages de Polincove, Recques et Zouafques). En effet, de nombreuses frayères sont observées au mois d'avril 2017 sur les linéaires redevenus colonisables. 133 frayères sont comptabilisées, soit la meilleure année depuis 2011.

Des linéaires auparavant constitués d'effets biefs induits par les barrages sont également de nouveaux colonisés, grâce à la diversification des écoulements et à la réapparition de zones de reproduction. Enfin, 11 frayères sont localisées sur les premières zones de reproduction en aval du nouveau front de migration (Moulin Leulenne), ce qui semble indiquer que les géniteurs sont toujours en attente de pouvoir accéder à davantage de zones de reproduction en amont.

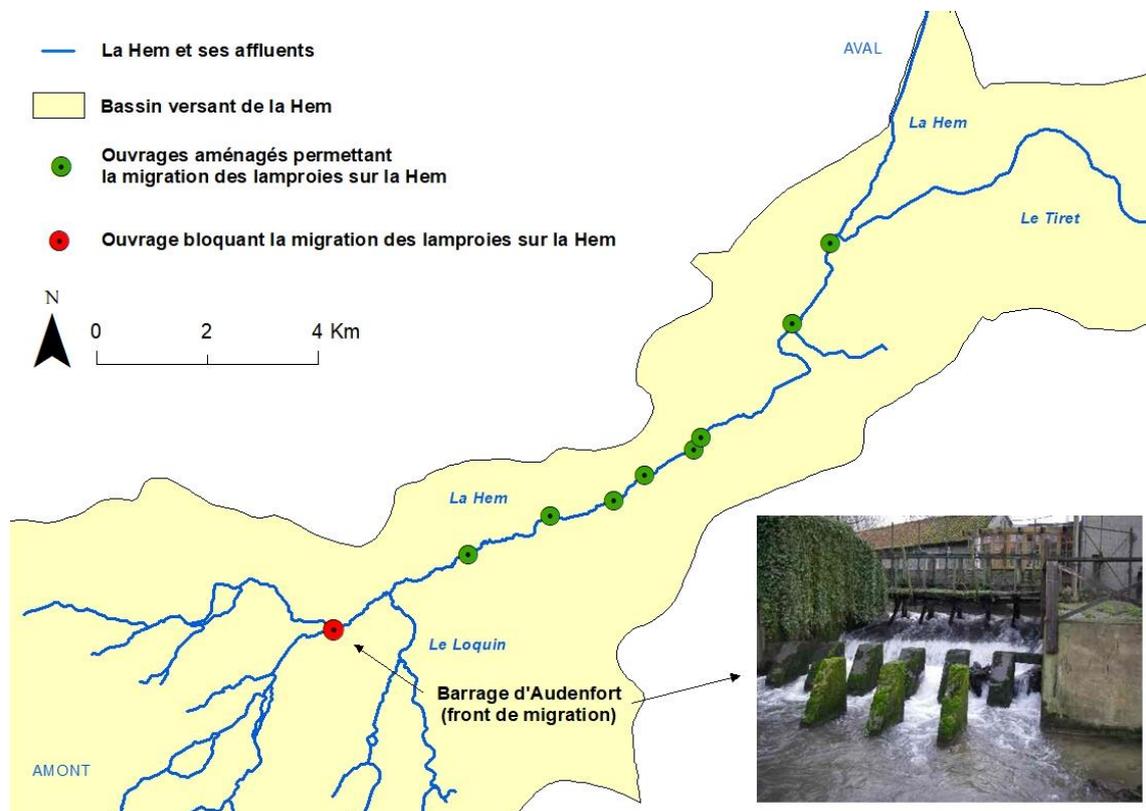
► Figure 12 : Contexte migratoire pour les lamproies sur le bassin de la Hem au printemps 2018

Les conditions de libre circulation piscicole ont encore évolué très positivement à l'été 2017 sur la Hem. Les migrateurs amphihalins auront donc accès à la majorité de l'axe Hem et à une partie du « chevelu » en tête de bassin versant dès 2018.
