Suivi de la migration des Grands Salmonidés sur le bassin de la Liane

*Effectifs comptabilisés au dispositif de
comptage piscicole « Riverwatcher » de Mourlinghen*

Résultats 2018

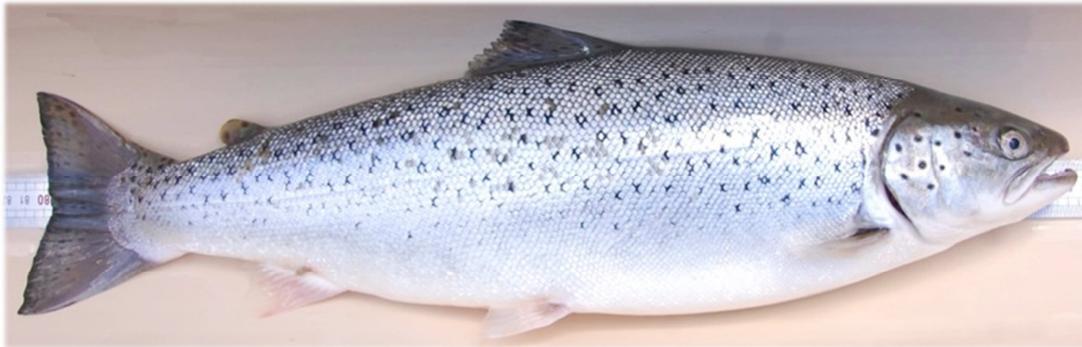
► *Figure 2 : Truite de mer de 59 cm échantillonnée dans la Canche en 2015*

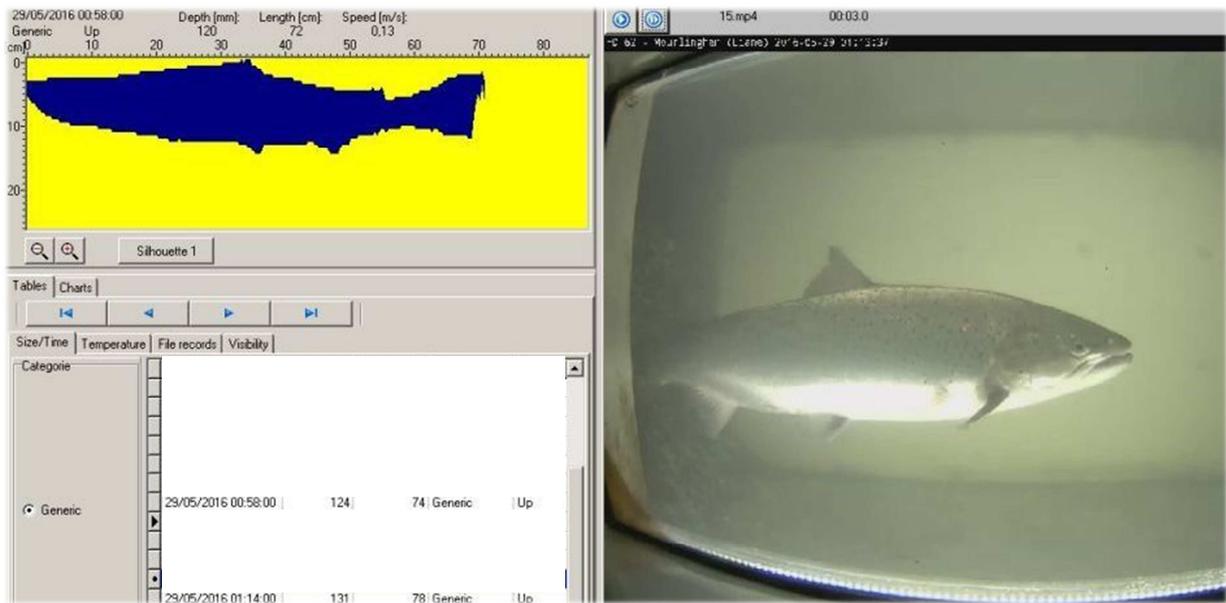
► *Figure 8 : Exemple d'évènement enregistré par le Riverwatcher (à gauche, image fournie par le scanner et à droite, séquence vidéo associée enregistrée par la caméra)*

Les scanners retranscrivent des silhouettes de poissons via le logiciel Winari (voir figure 8) ce qui permet de comptabiliser un passage. Cependant, il arrive qu'une silhouette ressemblant peu à celle d'un poisson apparaisse alors que sur la vidéo correspondante on aperçoit un poisson franchir le dispositif de comptage. Sur l'ensemble de l'année, cet évènement a pu se produire.

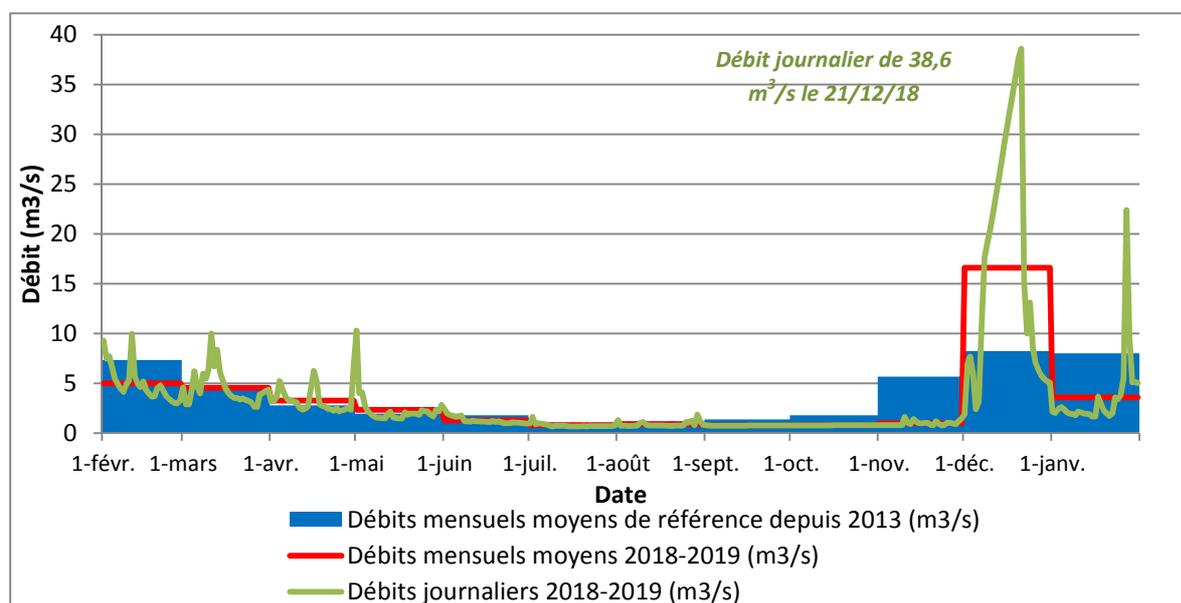
► Figure 9 : Débits sur la Liane entre le 1er février 2018 et le 1er février 2019 et débits mensuels de référence entre 2013 et 2019, enregistrés à la station d'Isques

L'analyse des conditions hydrologiques enregistrées en 2018 sur le bassin de la Liane à la station d'Isques illustre la particularité hydrologique du cours d'eau. Chaque année, plusieurs coups d'eau aux périodes très proches sont observés. A noter que la station d'Isques a été mise en fonctionnement seulement en 2012, les moyennes mensuelles de références sont donc à relativiser. En 2018, des débits mensuels moyens variant de 0,76 m³/s en septembre et jusqu'à 16,60 m³/s en décembre montrent la particularité de la Liane avec ses variations de débits parfois soudaines. Le débit annuel moyen en 2018 est de 3,4 m³/s (débit interannuel moyen de 3,8 m³/s calculé à Isques entre 2013 et 2018).

Le régime de la Liane se caractérise par une forte réactivité, les épisodes de crues étant très marqués. Les augmentations de débits sont très rapides et les décrues toutes aussi rapides. On observe notamment une période avec deux pics de crues majeures entre la mi-décembre et la fin janvier 2019. En dehors de ces périodes, les débits sont restés très faibles sur la Liane entre les mois de mai et novembre 2018 (débits mensuels moyens entre 2,34 et 0,98 m³/s). La courbe des débits journaliers montre bien que les épisodes pluvieux ont été très peu nombreux et faibles.

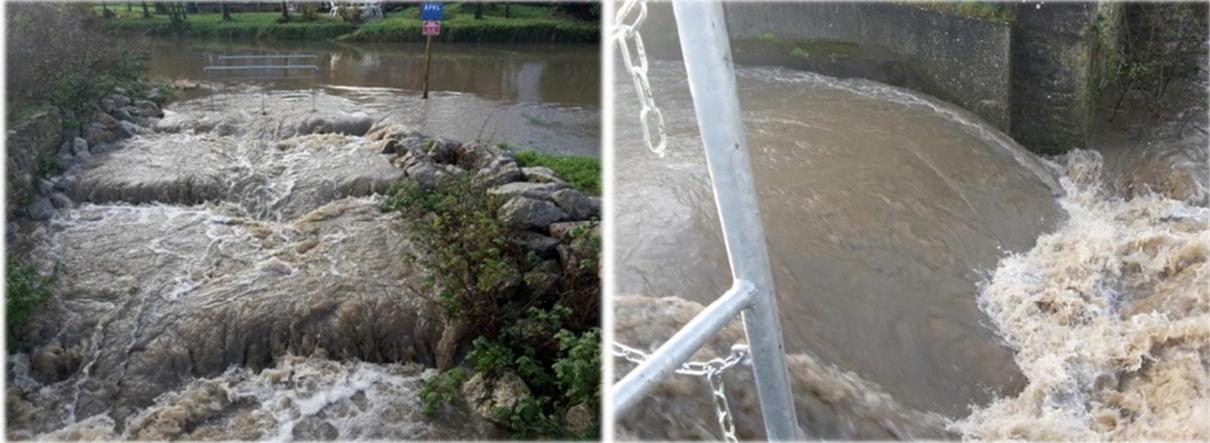
► Figure 10 : Passe à poissons suralimentée et vanne clapet ouverte à Mourlinghen le 11 décembre 2017 (débit instantané = 17 m³/s à Isques)

Lors des épisodes de crues importantes sur la Liane, la vanne clapet du barrage de Mourlinghen est affalée. Cependant, même avec ces conditions, la franchissabilité de la vanne est difficile. La passe à poissons est également suralimentée et les conditions hydrauliques y sont très turbulentes. Il est donc probable que la franchissabilité du barrage de Mourlinghen ne soit pas facilitée lors de période de crue importante (cf. figure 10).

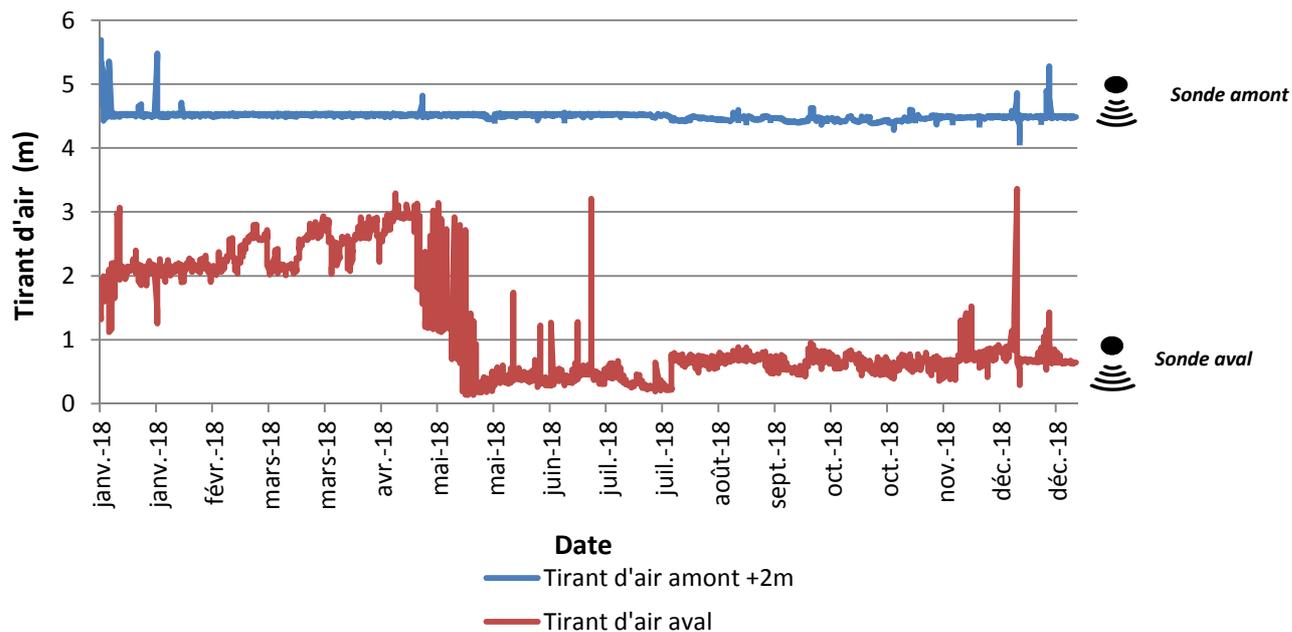
► Figure 16 : Variations schématiques des tirants d'air des sondes amont/aval du barrage de Mourlinghen en 2018

Ces données concernent des mesures de distances entre les positions des sondes et la surface de l'eau. Elles sont localisées en amont et en aval de l'ouvrage. Il est à noter que ces sondes sont positionnées sur un même axe et au même niveau (pas de dénivelé). Ainsi, la possibilité de franchissement via la vanne si elle était affalée peut-être caractérisée. Ceci dans le but de savoir si le suivi de la migration 2018 a été exhaustif.

Il s'avère que la gestion de la vanne clapet pour le maintien de la cote amont du bief n'a pas fait l'objet d'un abaissement que ce soit pour des travaux de maintenance de l'ouvrage ou à l'issue d'une augmentation soudaine du débit suite à des précipitations. On remarque toutefois une réduction de la chute courant décembre. Plus précisément le 10/12/18 à 4h00, où la différence de niveau n'était que de 0.29m. A cette date aucune détection d'individus a été contrôlée au dispositif. Il est probable qu'aucun individu n'est franchi le dispositif lors de cet abaissement (fin de migration). On peut donc considérer objectivement que le suivi de la migration de la truite de mer sur le bassin de la Liane ait été des plus exhaustif au moulin de Mourlinghen.

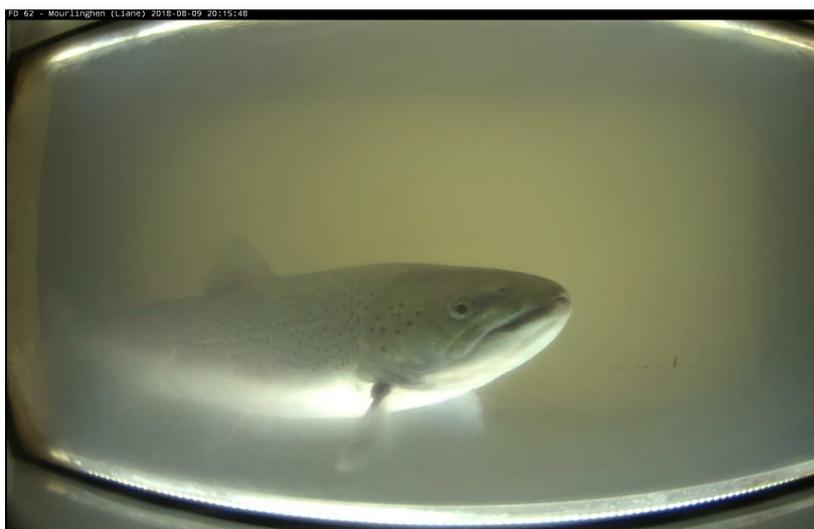
► Figure 19 : Truite de mer de 81 cm comptabilisée le 09 août 2018 à Mourlinghen

En s'appuyant sur les données du CNICS (voir « Tableau I »), on peut considérer que les individus dont la taille est inférieure à 40 cm sont probablement des finnock (poissons qui n'ont passé que quelques mois en mer). Seulement 1 finnock a été comptabilisé.
