# Restauration du ruisseau Saint-Pierre

## L'Authie

Sarton

# TRAVAUX

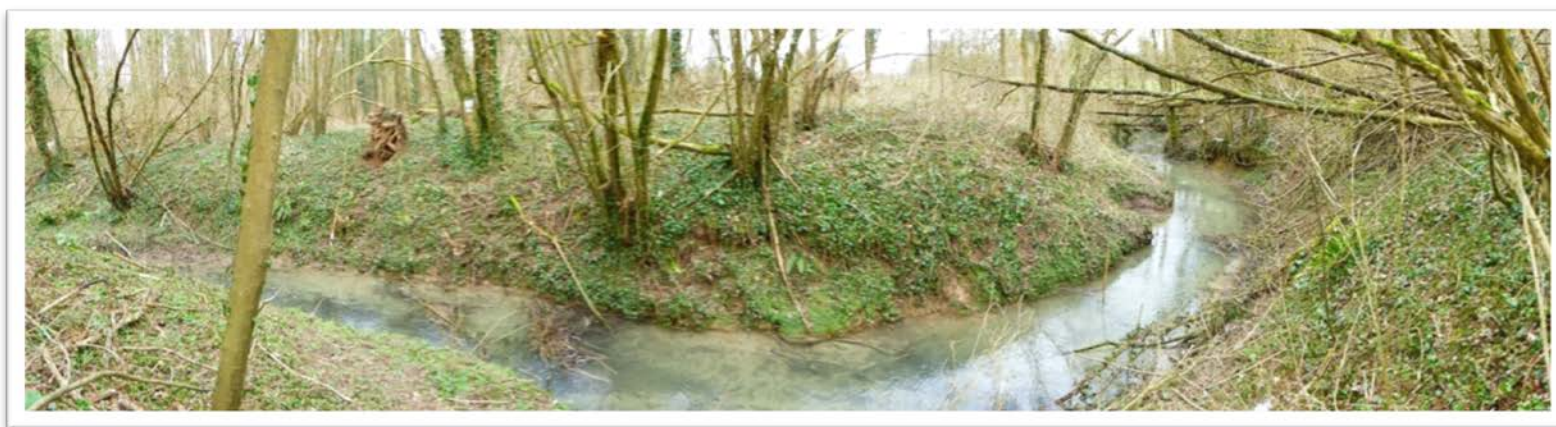
Etat initial du ruisseau

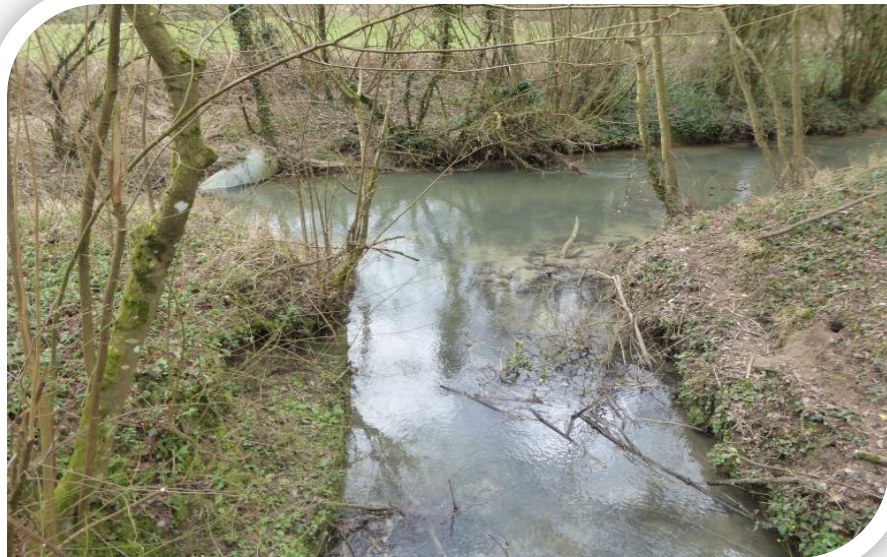
Confluence du ruisseau avec l'Authie avant les travaux

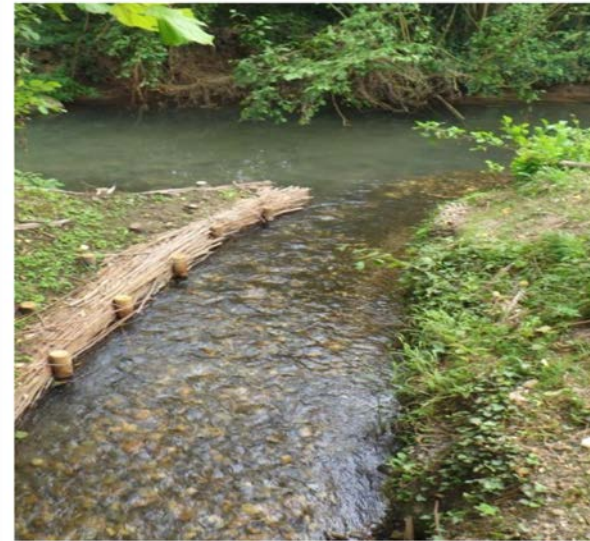
Confluence du ruisseau avec l'Authie après les travaux

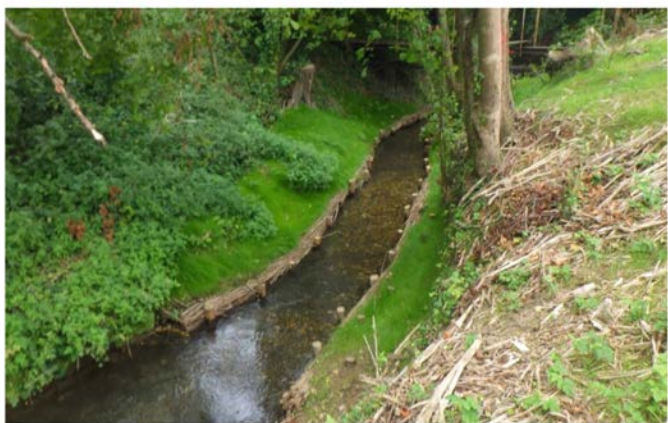
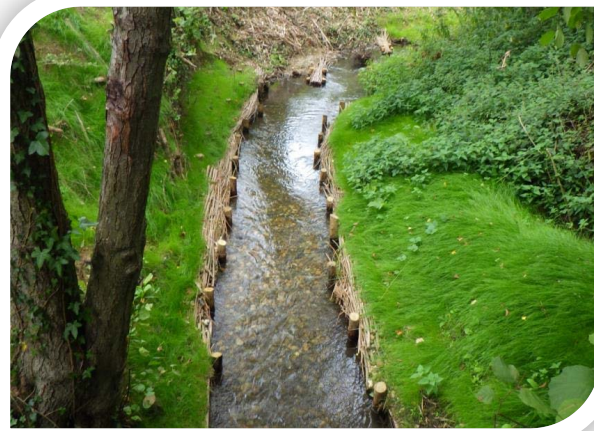
Ruisseau Saint-Pierre après travaux
