Arasement du Moulin de Guémy sur la Hem et restauration écologique du site

Type d'action : Arasement

Début et durée de l'action : Juillet 2014 – Janvier 2015 (6 jours)

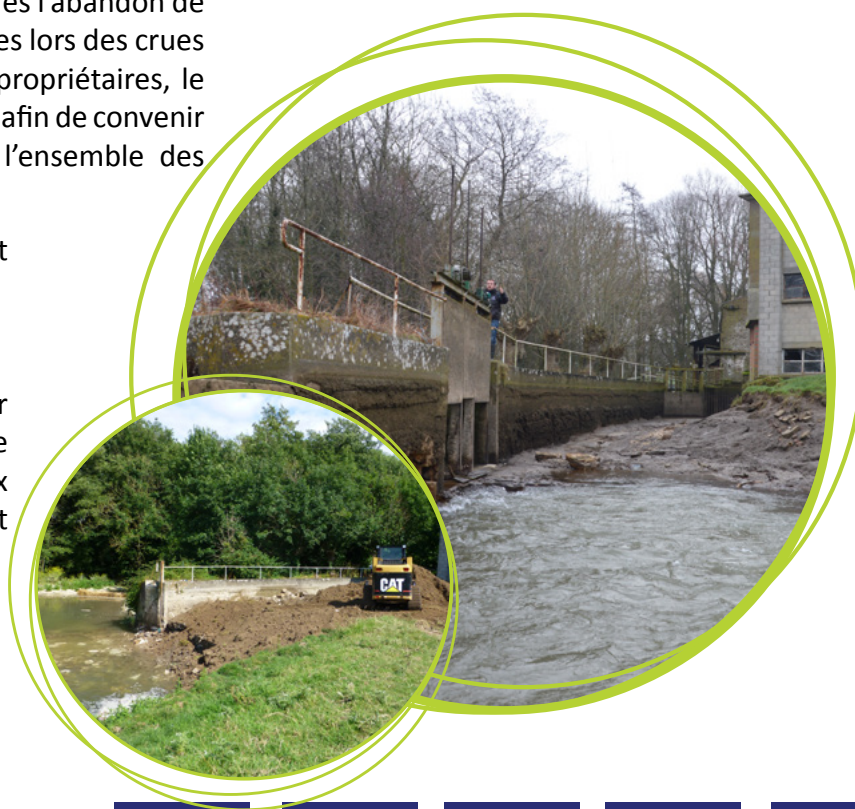
Le Moulin de Guémy permettait l'alimentation en électricité de bâtiments grâce à sa turbine hydroélectrique. Après l'abandon de cette production et suite aux avaries sévères subies lors des crues hivernales de 2013, une concertation entre les propriétaires, le SYMVAHEM et la FDAAPPMA62 a pu être engagée afin de convenir d'une solution technique capable de concilier l'ensemble des enjeux de ce projet, à savoir :

- Rétablir la libre circulation piscicole et sédimentaire ;
- Eviter la rupture soudaine de l'ouvrage.

La solution retenue a consisté à effacer totalement le barrage afin de supprimer le risque d'effondrement soudain et de répondre aux exigences du L214-17 du Code de l'Environnement
