# Restauration de berge en génie végétal - Audenfort

## La Hem

Audenfort

mètres linéaires restaurés

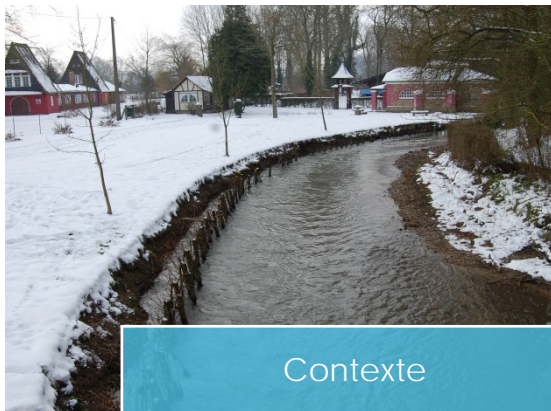
Avant Travaux

- Erosion de berge mettant en péril un parking et un pont routier à proximité immédiate;
- Soucavement de la berge présentant un danger pour les usagers ;
- Présence d'anciennes protections de berges inefficaces ;

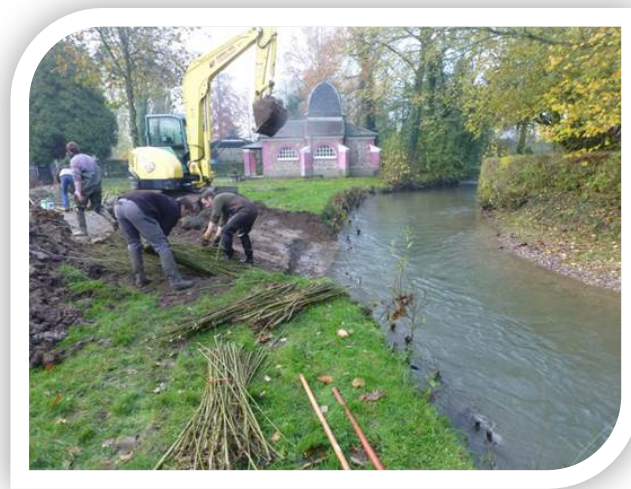
Réalisation de la fascine de Saules
